BULETINUL
COMISIEI
MONUMENTELOR ISTORICE

Nr. 2/1992

VARVARA IONESCU, <i>La restauration de la peinture de l'église en bois de Techirghiol</i>	68
---	----

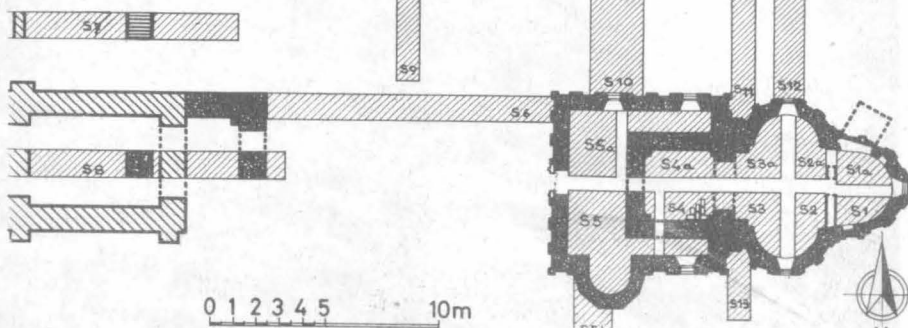
Fundație turn clopotniță actual cu zid de incintă

(planuri desenate de arh. Cătălin Georgescu).

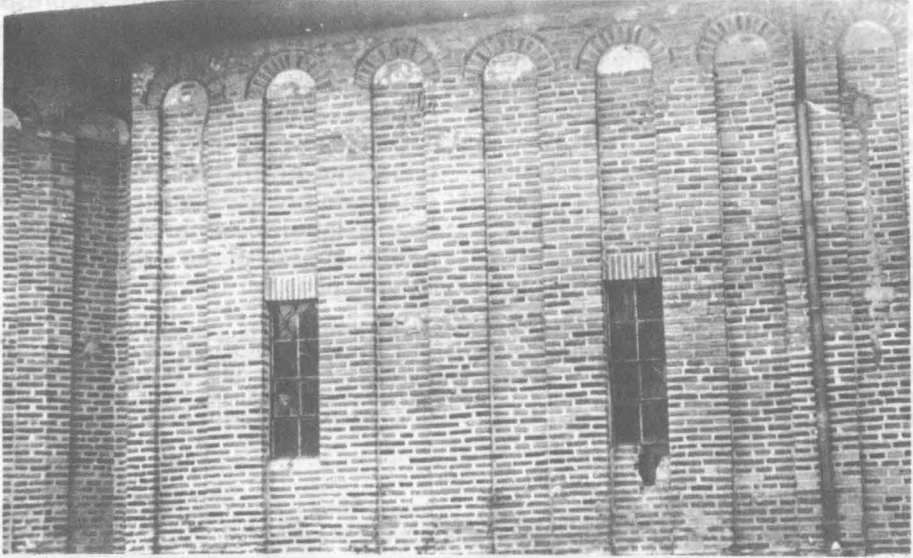
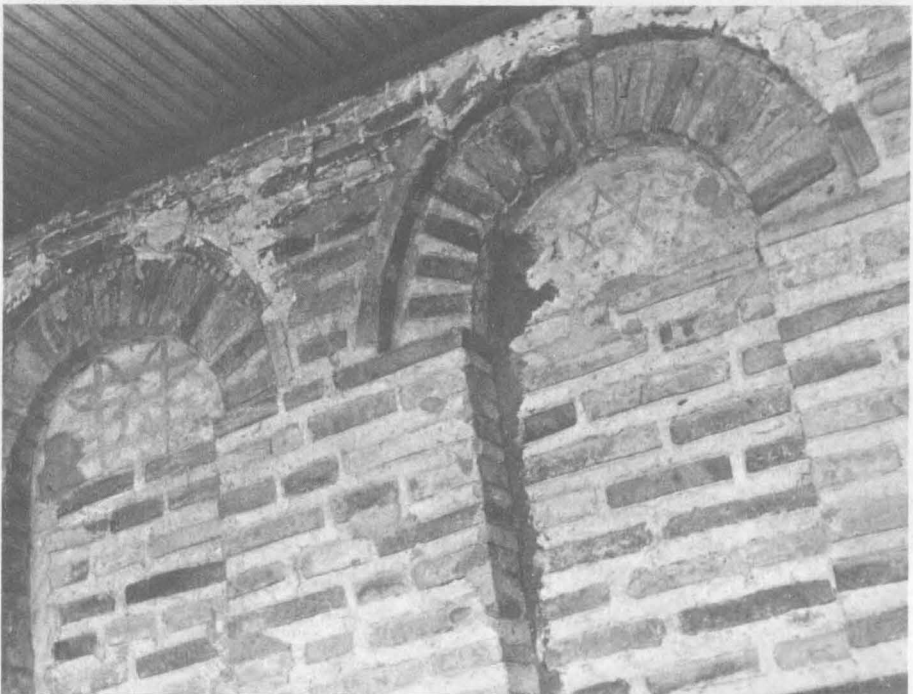
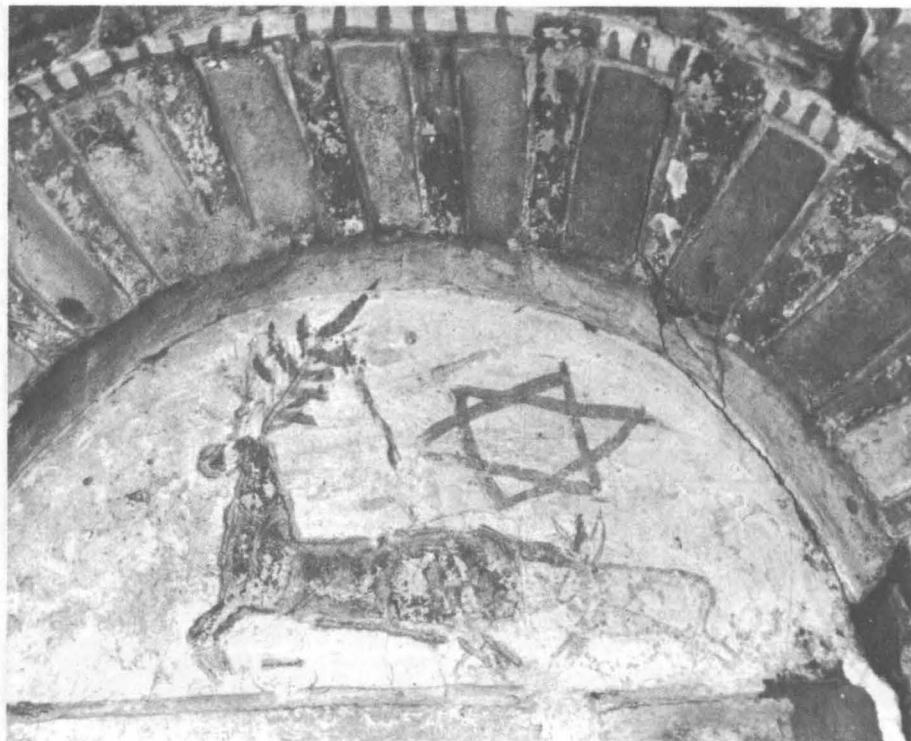
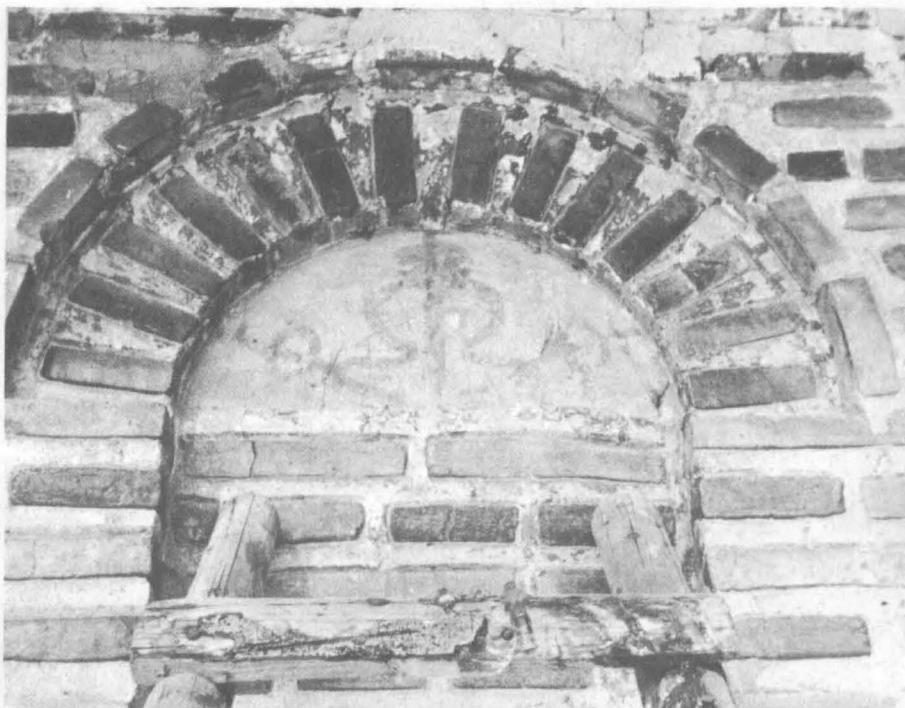
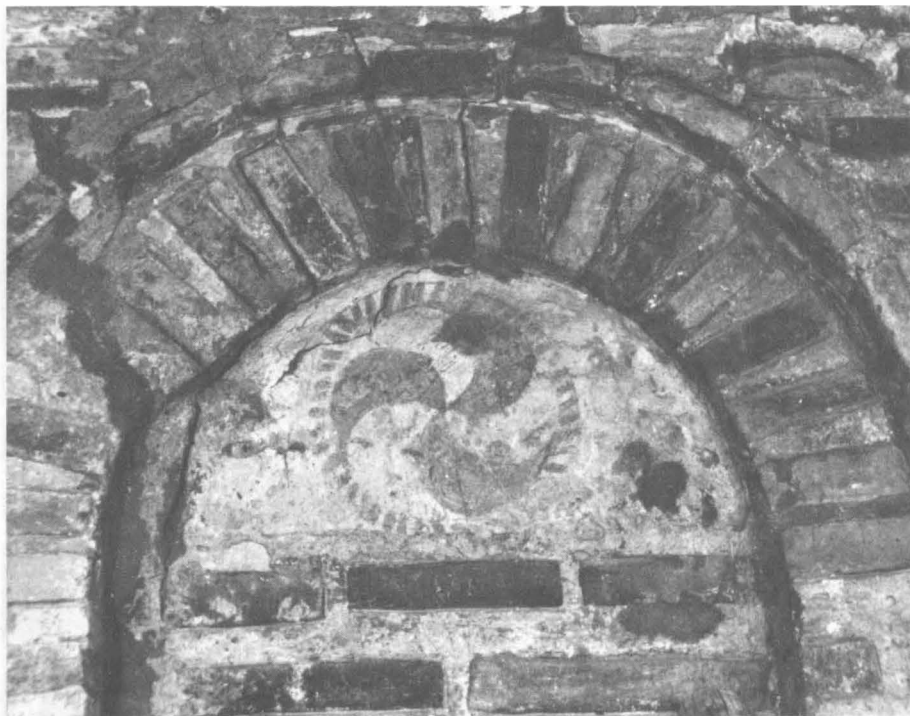
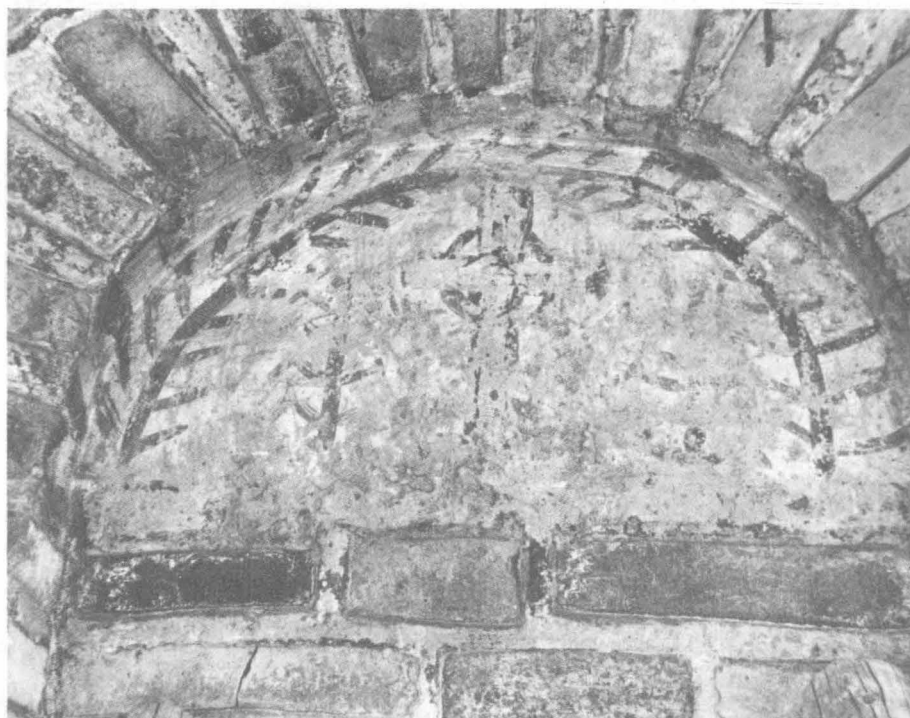
Fig. 3—7. «Catalogul motivelor decorative», zugrăvite în timpanele ocnifelor de pe fațadele vest și sud ale bisericii.

Prin parametrul său realizat în întregime din cărămizi smălțuite, cu nuanțe de verde, galben, albastru sau brun-roșcat, rînduite fără un anume program în alternarea sau poziția culorilor, acest edificiu capătă o notă de singularitate în arhitectura țărilor române. Plastica fațadelor cuprinde registre de firide, dezvoltate pe înălțime, de la soclu pînă la cornișă, dispunere ce accentuează impresia de verticalitate și svelțețe, caracteristică construcțiilor religioase din secolul al XVI-lea (fig. 2). Aceste firide se încheie la partea superioară cu arce semicirculare, în timpanele cărora, pe un strat subțire de tencuială, au fost zugrăvite cu culoare roșie o

serie de simboluri cu semnificație teologică: troița, peștele, morișca¹³ (fig. 3—7). Exe-

cutându-le în momentul ultimelor lucrări de finisare (rosturile dintre cărămizi sînt acoperite cu aceeași tencuială de culoare roșie), cel care le-a zugrăvit a urmărit, probabil, o modalitate de iscălire a meșterilor care au contribuit la terminarea edificiului, ca semn al participării și recunoașterii lor în epoca respectivă.

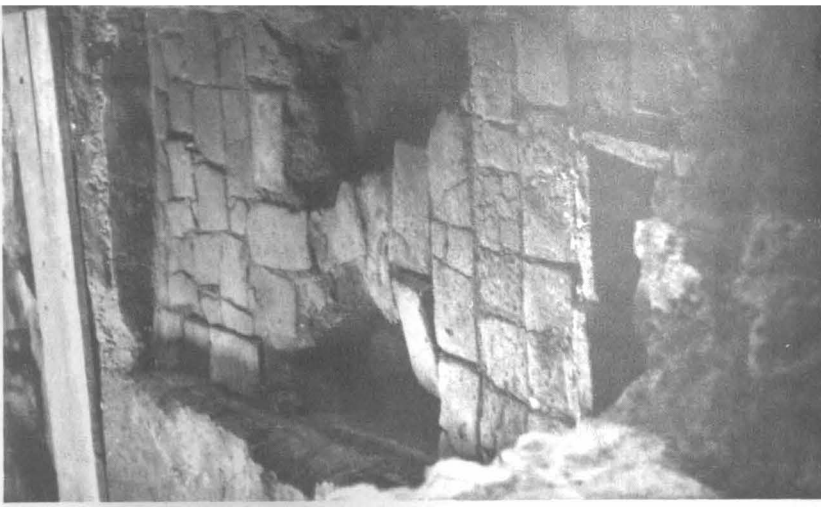
Fig. 9. Detaliu al primei pardoseli de cărămidă, în interiorul spațiului dreptunghiular, imagine luată din naos spre pronaos.

te la interior (pl. I și fig. 8). Acestea au fost identificate și în sondeajul din 1929, dar atribuite unor fundații de legătură și cu rol de rezistență pentru cei doi stâlpi care se înălțau către vest. Adâncind săpătura în acest nou spațiu s-a descoperit și pardoseala inițială din cărămizi, fapt ce ne permite să constatăm că aceste ziduri alcătuiau un parapet la terminarea căruia, în colțurile de nord-vest și sud-vest se ridicau cei doi stâlpi sau arce de susținere a turlei principale a pronaosului¹⁶ (fig. 9).

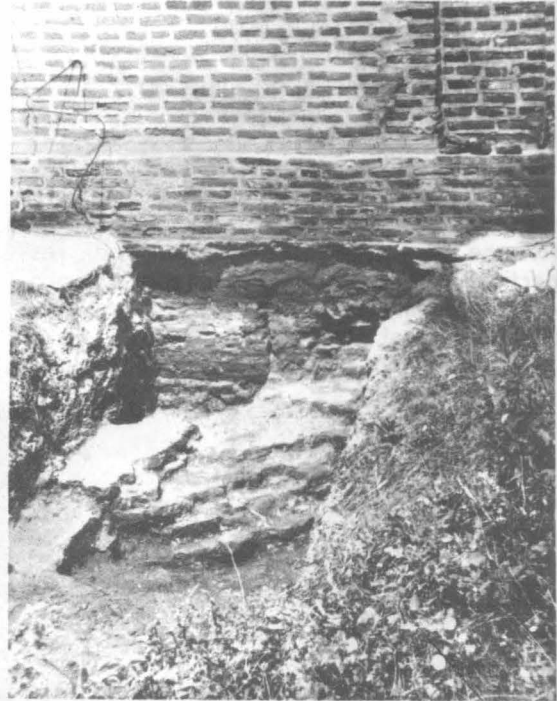
Fig. 10. Fundația abisidiotei de pe latura de sud a pronaosului.

Tot în acest compartiment, pe latura de sud, la exterior a fost descoperită fundația poligonală (cinci laturi) a unei absidiole construită în aceeași etapă cu fundațiile bisericii (fig. 10). În deschiderea acestui nou compartiment a fost surprins un mormânt, notat M.6, mormânt profanat, din care au mai rămas *in situ* numai femurele și tibiile, restul oaselor fiind aruncate în groapa jefuitorilor, urmărită în grundriss pe întreaga adâncime a absidiolei. Umplutura acestei gropi nu cuprindea urme de moloz, mormântul fiind jefuit anterior dezafectării acestui spațiu. Ca inventar s-a recuperat un singur bumb din argint.

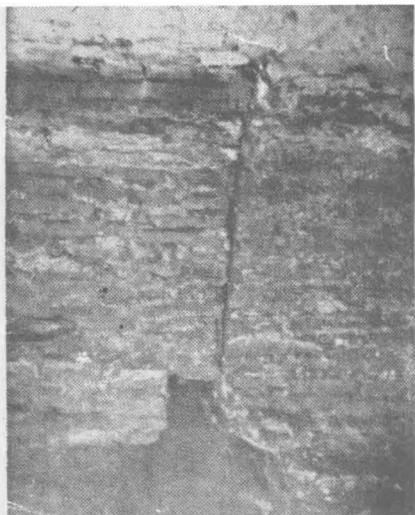
Fig. 14. Plomba creată în urma dezafectării absidiolei.

Momentul dezafectării absidioliei și închiderea spațiului rămas gol corespund cu așezarea celei de-a doua pardoseli, tot de cărămidă, surprinsă pînă în plomba nou creată. (fig. 14). La interior, în fața acesteia s-a descoperit un mormînt M.3, nederanjat, a cărui groapă suprapune, parțial, groapa jefuitoare a mormîntului din absidiolă. Groapa lui M.3 taie șanțul de fundație al plombeii, iar umplutura lui cuprindea multe fragmente de cărămidă, unele smălțuite, și moloz. Momentul funcționării pardoselii a doua este datat de 2 monede, ce aparțin mormintelor M.1 și M.2, monede turcești, emise de Ahmed al III-lea (1727 și 1730²⁵), astfel că reparația bisericii în urma dărîmării absidioliei (fundația acesteia prezenta fisuri accentuate) ar fi avut loc în jurul anului 1680, ipoteză bazată pe o scrisoare a patriarhului Partenie al Alexandriei ce întărea lui Pîrvu Cantacuzino dreptul de ctitor al mănăstirii Cobia, pentru unele reparații aduse acesteia²⁶.

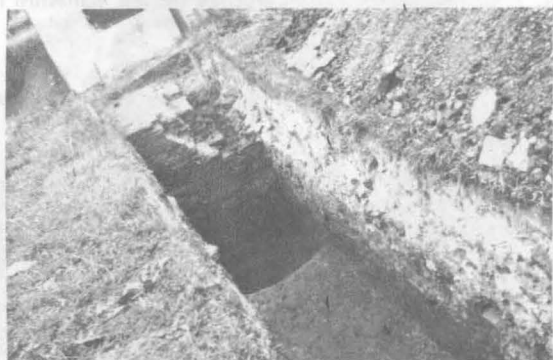
Fig. 15. Fundația și asize din elevația primei clopotnițe.

¹⁷ Cercetările arheologice din cea de-a doua campanie (anul 1976) s-au concentrat în zona de nord-vest a incintei, delimitând traseul primului turn clopotniță, care a fost zidit în aceeași etapă constructivă cu biserica. Dimensiunile exterioare ale turnului sunt de 6×8 m, iar grosimea zidurilor de $1,10$ m (investigația a evidențiat păstrarea unor porțiuni din elevație de circa $0,60$ m, aceasta, spre deosebire de biserică, fiind realizată din cărămizi simple, nesmălțuite. În momentul funcționării bisericii cu acest turn clopotniță s-a construit și un zid de incintă (pl. III), lat de $0,70$ m și lucrat tot din cărămidă, al cărui traseu pe latura de vest nu a fost urmărit decât pe distanța de 18 m, de aici începând zona cimitirului actual (fig. 16 și 17)

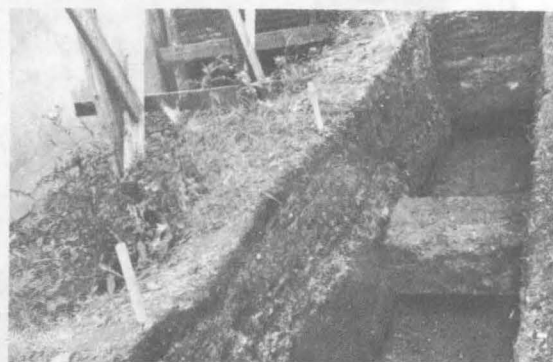
Fig. 16. Fundația primului zid de incintă, în fundal se observă cel de-al doilea zid de incintă.

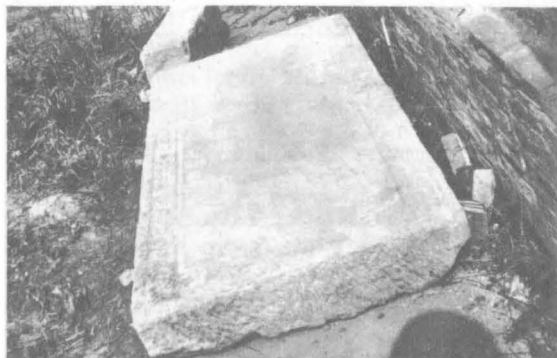
Fig. 17. Lespedea de piatră ce o atribuim lui Badaea Boloșin.

Atribuim lespedea de piatră, descoperită cu prilejul ultimelor cercetări în fața altarului, ctitorului acestei mănăstiri, boierul Badaea Boloșin. Cu dimensiunile de 1,59 x 0,79 x 0,17 m, această lespede are un chenar cu o decorație simplă, geometrică, restul cîmpului fiind complet șters (fig. 17).

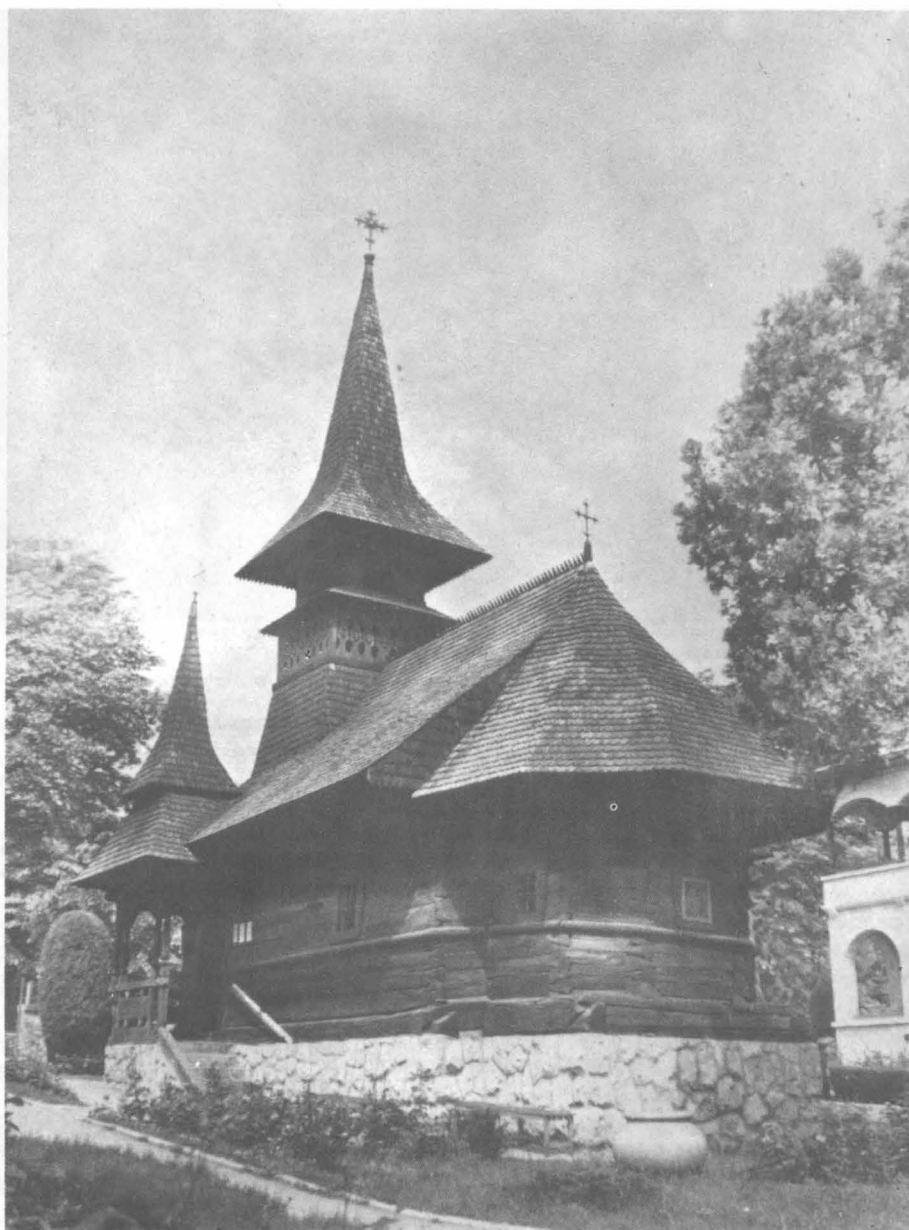
Fig. 1. Biserica de lemn din Techirghiol.

Edificiul religios, prin structura sa monumentală, prezintă o unitate stilistică construită pe elemente verticale și se detașează din ansamblul construcțiilor de zid ale sanatoriului ce-l încadrează. Așezat pe un soclu de piatră cu diferență de nivel (fig. 1), prezintă spre sud un pridvor deschis de dimensiuni reduse, mai restrîns decît pronaosul, prevăzut la partea superioară cu o fleșă cu streșină dublă, iar pe latura de est a pridvorului cu o scară de acces. Menționăm pe baza informațiilor obținute la fața locului că pridvorul

Pronaosul susține un turn-clopotniță cu o înălțime de 10,55 m, compus dintr-un foișor cu arcade, remarcându-se printr-un ornament decorativ decupat, completat cu o fleșă care îi anunță prezența din depărtare. Pornind de la creasta acoperișului, șifa distribuită printr-o textură zimțată, continuând în rînduri suprapuse, asemănătoare așezării solzilor de

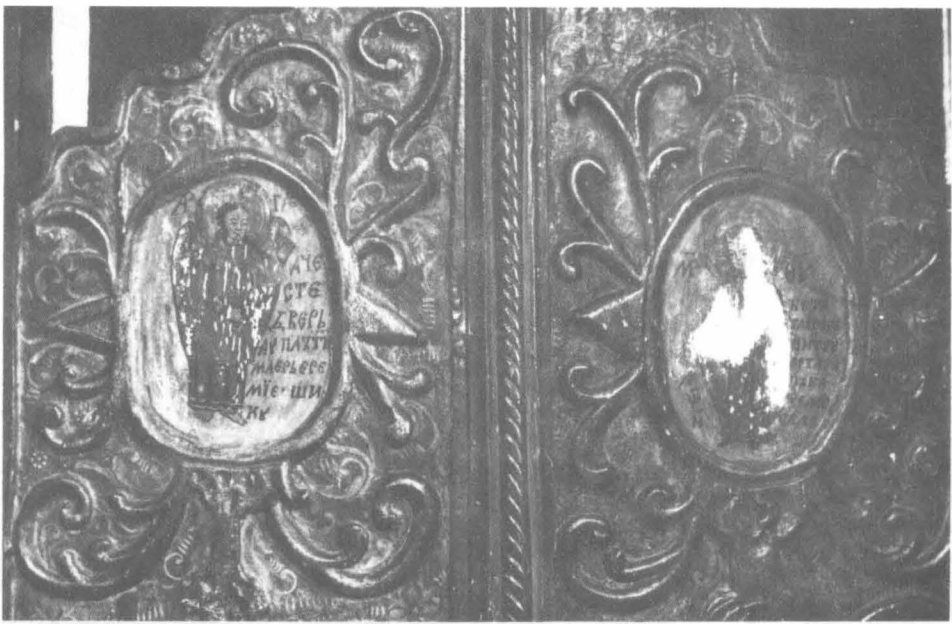
Fig. 2. Partea superioară a ușilor împărățești, medalioanele cu inscripția și datarea executării ușilor.

Presupunem că biserica a fost ridicată înainte de 1750, anul menționat fiind cel prin care se datează executarea ușilor împărătești, înscris în medalioanele ce reprezintă Buna-Vestire (fig. 2) și în inscripția (medalionul din stînga) scrisă în românește cu litere chirilice.

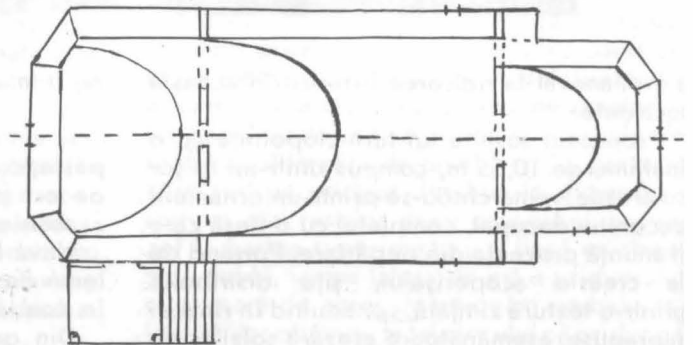
Fig. 3. Planul bisericii.

Din pridvor, prin portalul încrustat cu elemente decorative, se trece în interior, planul bisericii avînd trăsăturile esențiale ale monumentelor de lemn tradiționale din Transilvania (fig. 3). Tipul de plan este în formă de navă cu cele trei spații, avînd lungimea interioară de 10,25 m, lățimea de 4 m și înălțimea de 4,56 m.

Nava naosului rămîne ca lățime aceeași, în continuarea pereților pronaosului. Forma ei dreptunghiulară este adusă aproape de pătrat prin așezarea tîmplei spre interiorul naosului, creîndu-se în acest fel cele două nișe, spre nord proscomidia și spre sud diaconiconul. Cele două spații sînt conturate spre absida pentagonală a altarului prin retragerea în interior în plan vertical a pereților și în plan orizontal prin îngustarea simetrică a absidei altarului. Pe pereții de nord și sud

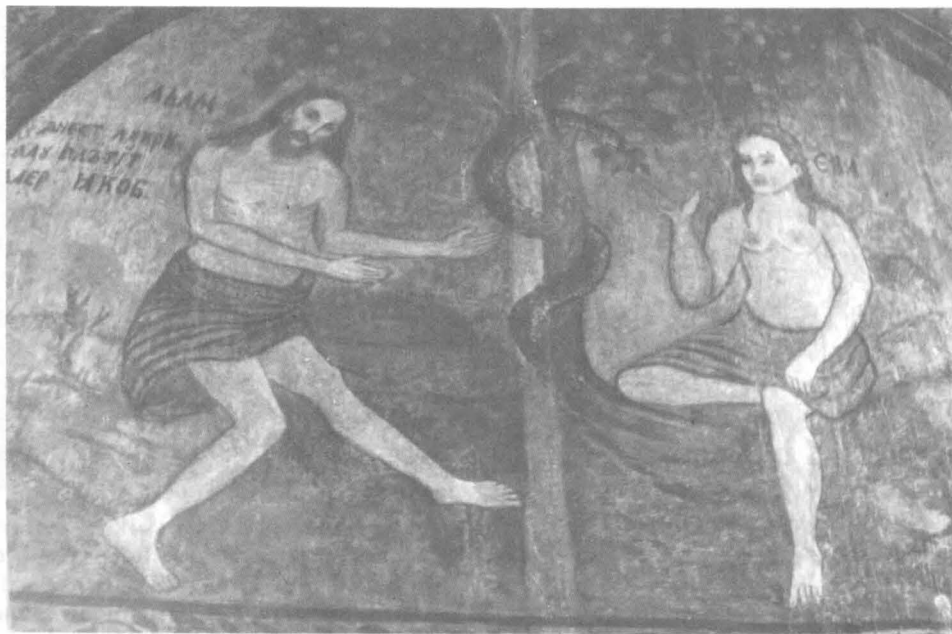
Fig. 4. Pronaos, peretele de vest; ansamblu după restaurare, cu inscripția comanditarului.

Din inscripțiile găsite pe unele panouri reiese că pictura a fost executată prin contribuția mai multor țărani comanditari (exemplu panoul din pronaos cu scena «Ispita lui Adam și Eva» (fig. 4) și inscripția de pe ușile împărătești de care s-a mai amintit.

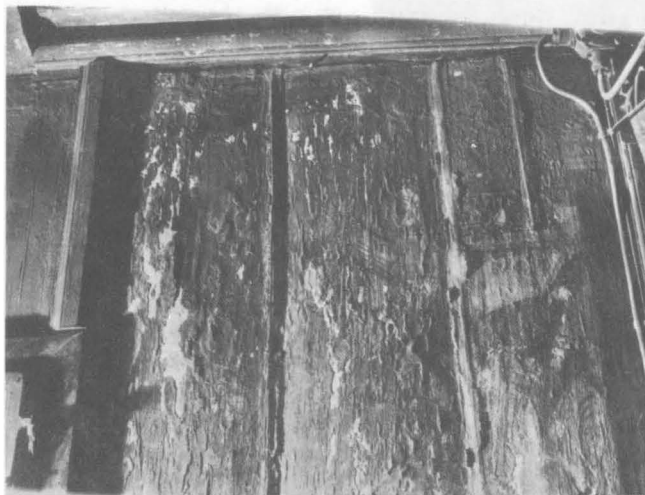
Fig. 5. Naos, peretele de sud: panoul cu «Minunea slăbănogului», înainte de restaurare, cu aspectul repictărilor ce au mascat degradările, depunerea stratului de fum și noi forme de degradări.

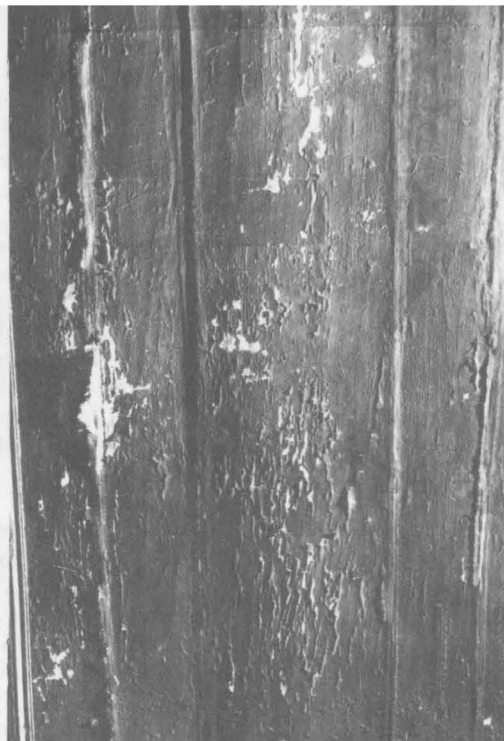
Fig. 6. Naos, peretele de sud: detaliu, înainte de restaurare, cu degradări pe traiectul fibrelor lemnoase, prin ridicături cu muchii și dezlipirea fișiiilor de pînză puse la îmbinarea scîndurilor.

ensionarea lor, au produs degradări și la fișiiile de pînză puse la intersecțiile și îmbinările scîndurilor, dezlipindu-le sau rupîndu-le la mijloc. Modificările de volum ale

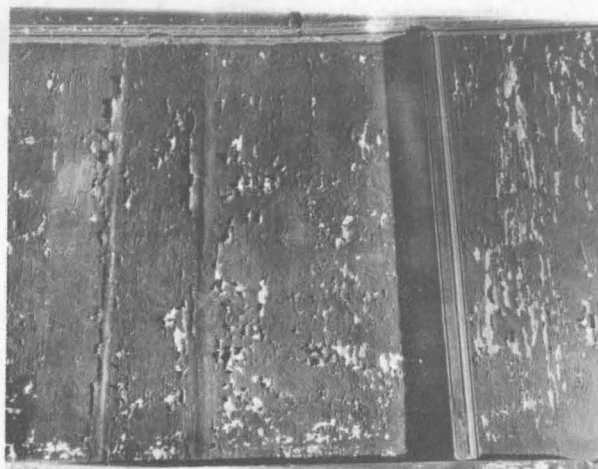
Fig. 7. Naos, peretele de vest: ansamblu, înainte de restaurare, cu exfolieri ale stratului pictural manifestat în diferite forme; solzi de pește, scoarță de copac, frunze uscate și numeroase lacune.

scîndurilor-suport, datorate schimbărilor atmosferice cu variații de umiditate și termice bruște, au format pe traiectul fibrelor lemnoase numeroase degradări în stratul pictural (fig. 6) cu aspectul de ridicături cu muchii (sau acoperiș în două ape), extinzîndu-se ca manifestare pe suprafețe întinse ale pereților de lemn.

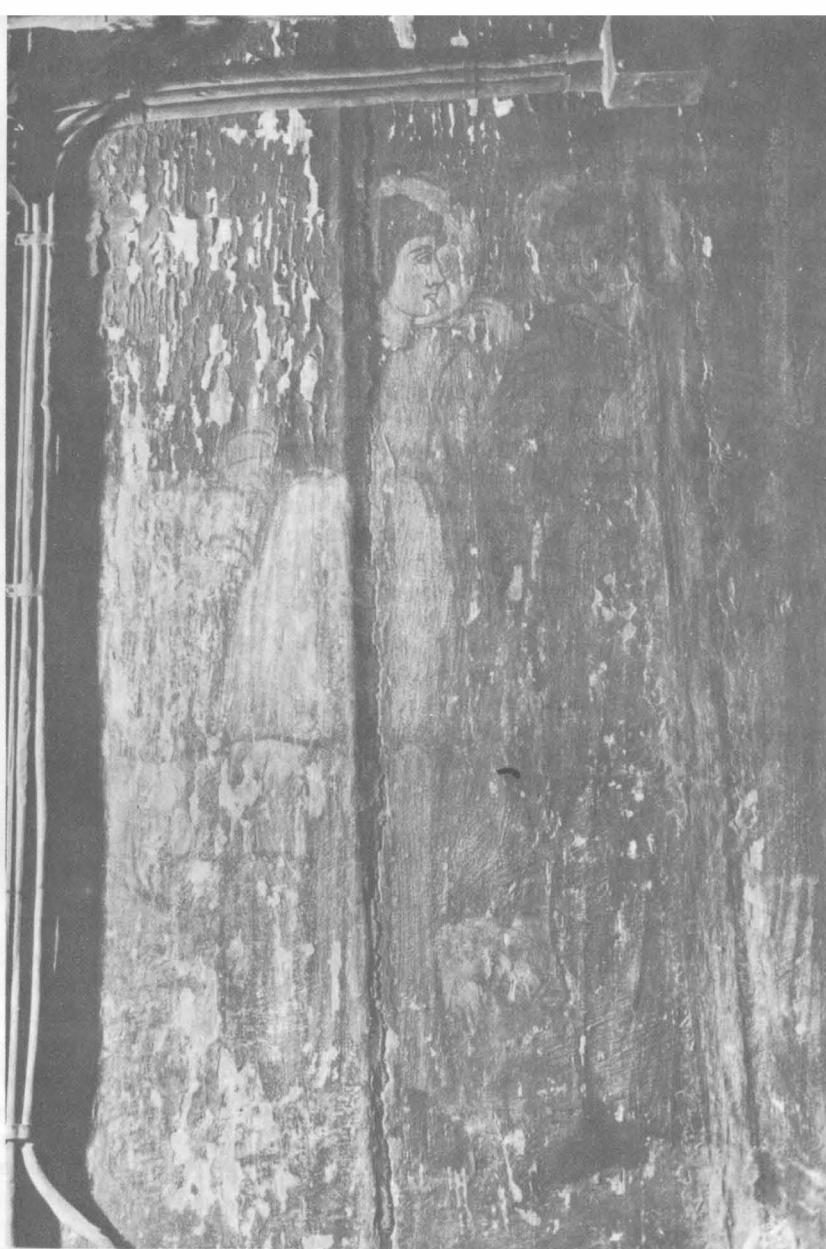
Fig. 8. Naos, peretele de nord: detaliu, în timpul restaurării, după consolidarea stratului de pictură pe suportul de lemn, cu liantul «caseinatul de calciu transparent».

După ce s-a stabilit materialul cu proporțiile indicate problemelor de degradare întîlnite la acest monument (fig. 8) s-a trecut la restaurarea picturii, tehnicile de intervenții variînd de la caz la caz.

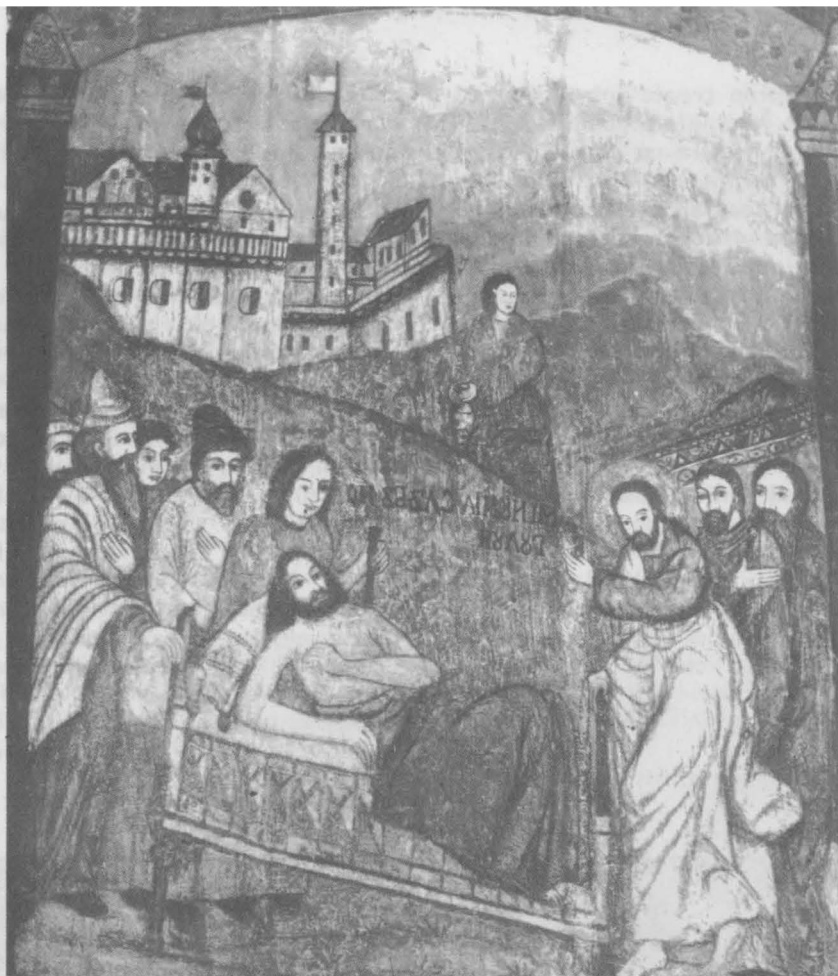
Fig. 11. Panoul cu «Minunea slăbănogului», după restaurare, cu toate operațiile executate: consolidarea stratului de pictură înlăturarea straturilor de fum a repictărilor și murdăriei, completarea lacunelor cu un grund nou și integrarea cromaticii.

Starea de degradare a picturii cu multiplele ei forme de evoluție a pus probleme complexe și dificile, deosebite ca execuție de cele cunoscute, cu obligația de a parcurge de la un centimetru la altul întreaga suprafață a monumentului pictat, muncă de trei ani, care a necesitat o strînsă colaborare și împărtășire din experiența în domeniul restaurării a fiecărui membru al colectivului restaurării, pentru a ajunge la un sistem adecvat de lucru, obținîndu-se, în final, rezultatul dorit, salvarea și prelungirea existenței în timp a picturii monumentului (fig. 11, 12, 13 a-b, 14, 15, 16, 17).

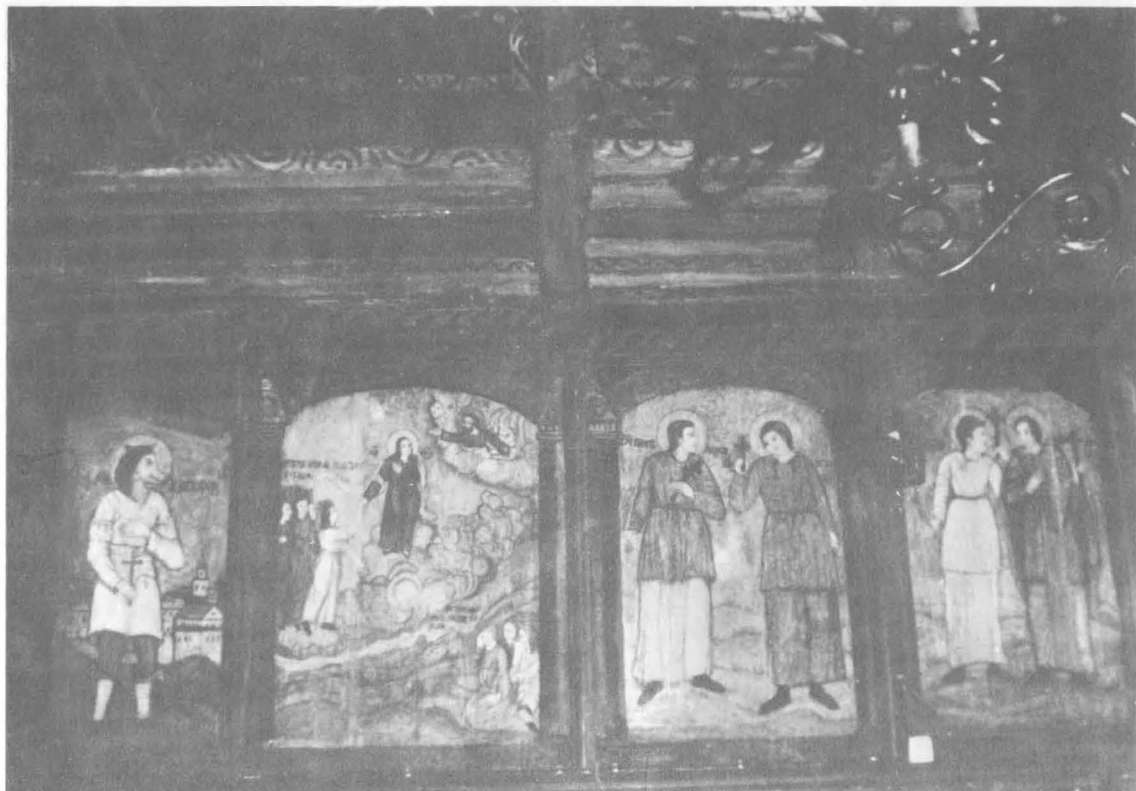
Fig. 13. a-b. Naos, peretele de nord după restaurare și detaliu de pe peretele de vest.

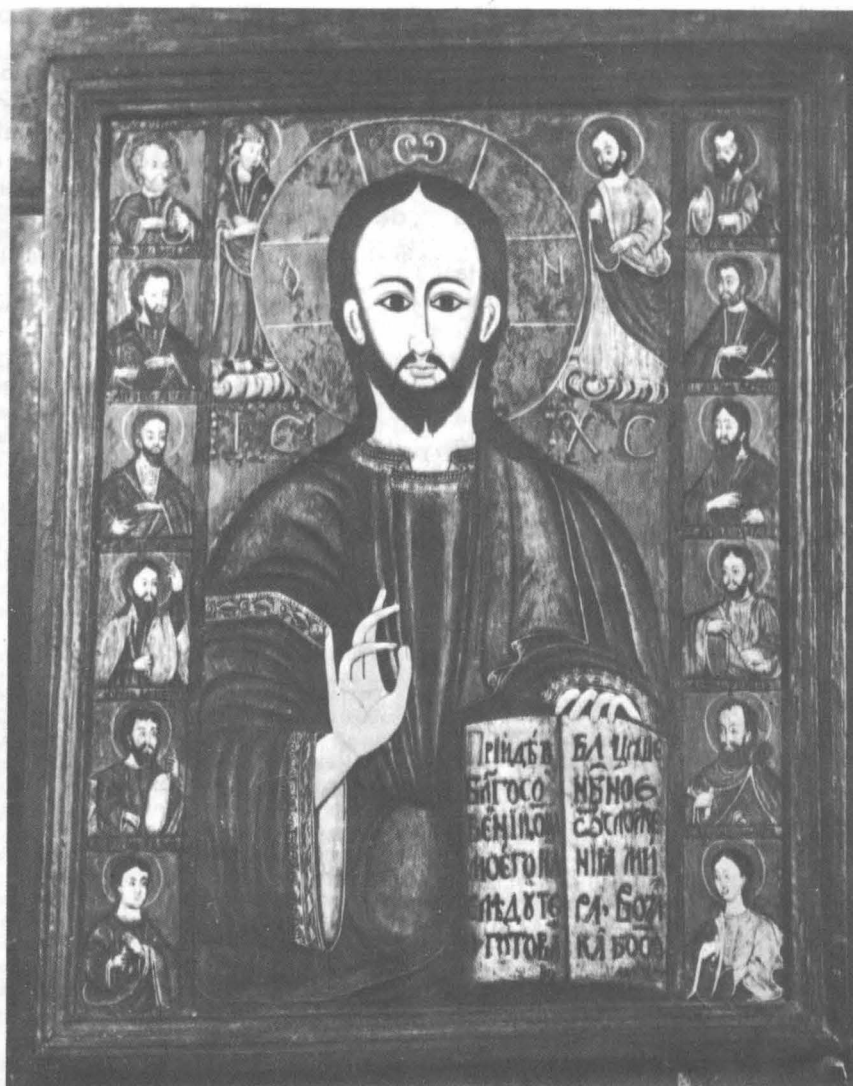
Fig. 17. Aceeași icoană după restaurare.
