BULETINUL
COMISIEI NAȚIONALE A
MONUMENTELOR, ANSAMBLURILOR
ȘI SITURILOR ISTORICE

Nr. 3/1992

MONUMENTE, ANSAMBLURI ȘI SITURI ISTORICE

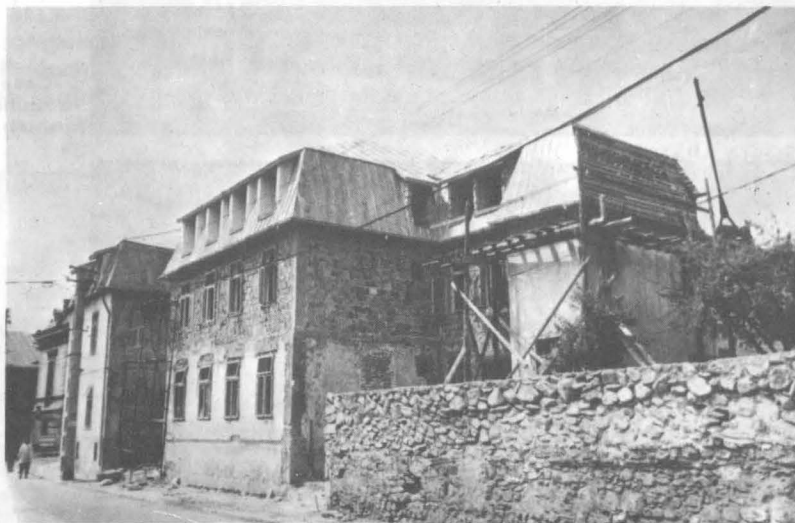
Casele aparținînd ansamblului Bărăfia, acum modificate (str. Constantin Brâncoveanu)

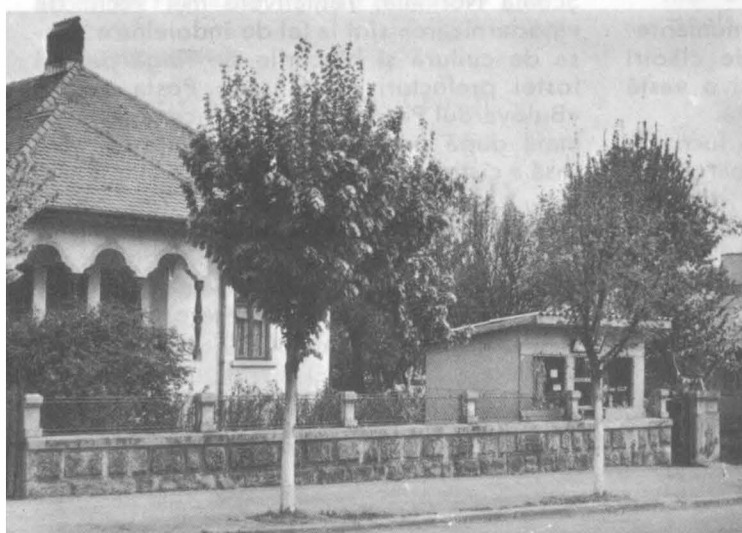
Casa Armeanu (1930) cu «buticul» (str. Negru Vodă nr. 234)

nr. 234, construită în 1930 după planurile arhitectului D.I. Berechet, înscrisă în Lista monumentelor de arhitectură, a fost ridicată o căsuță de lemn — «Consignație» — în chiar perimetrul de protecție al monumentului. Pe strada Constantin Brîncoveanu nr. 55, la o casă de la începutul secolului XX, declarată monument de arhitectură, au fost deschise la fațada dinspre stradă o ușă și o fereastră, probabil în scop comercial. O cooperativă din sticlă strică aspectul unei clădiri cu valoare ambientală, pe strada Negru Vodă nr. 159.

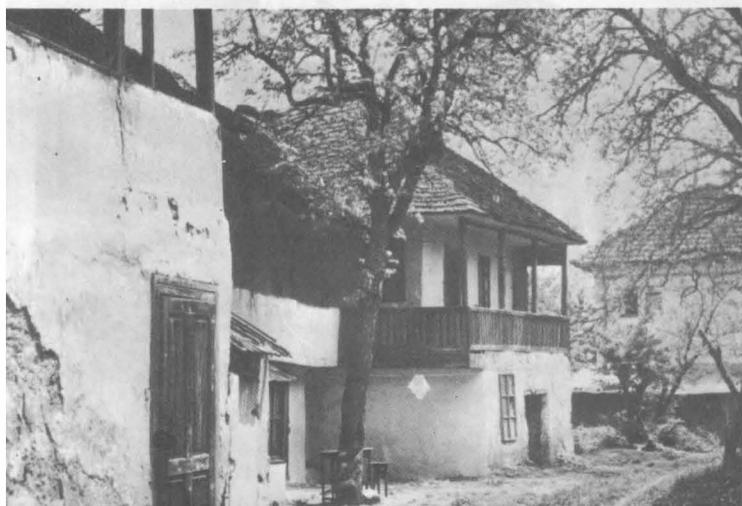
Modificările și reaua întreținere sînt alte cauze care duc la degradarea fondului construit. Casa Dinulescu, din strada Constantin Brîncoveanu nr. 62, monument de arhitectură din secolul trecut, este grav deteriorată. Casa de la nr. 57 de pe aceeași stradă, construită în primul sfert al secolului XX, a fost supraînălțată și a suferit și alte transformări.

Casa Dinulescu (sec. XIX), (str. Constantin Brîncoveanu nr. 62)

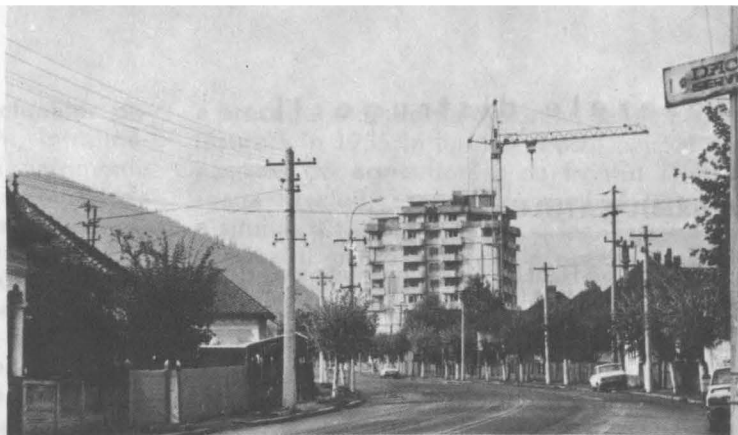
locul din cartierul Schei (str. Traian), (imagine luată de la aprox. 100 m S de Bloc).

Cel mai grav și mai recent atentat la personalitatea istorică urbană a Cîmpulungului este blocul cu 8 (opt!) etaje, construit pe strada Traian, între nr. 94—96 (partea finală a străzii), pe terenul unei foste grădini. Strada Traian face parte din zona istorică urbană, deci protejată, dar deocamdată proiectul Legii monumentelor se află de luni bune la Parlament. Un bloc cu 8 etaje în Cîmpulung, și mai ales în această zonă, este un adevărat zgîrie-nori, care strivește efectiv casele din jur. Căci, pe aproape 2 km, nu sînt decît case cu parter sau parter + 1 etaj (rareori 2 etaje) — excepție fac Halele Uzinei ARO, dar acestea sînt retrase de la stradă — valoroase exemplare de arhitectură populară sau care ilustrează simbioza dintre arhitectura populară și cea urbană. Clădirea este vizibilă de la peste 1 km distanță, iar efectul de ecran, cunoscut din nenumărate exemple nefericite, este pregnant. Iată că amenințarea vine acum dinspre nord și își dă mîna cu cea dinspre sud, ce datează mai demult și despre care deja am amintit. Cum a fost posibil ca arhitectul orașului, ca primăria, ca serviciul tehnic al Prefecturii de Argeș să accepte un asemenea regim de înălțime în această zonă și, în general, în acest

oraș? Alături de zgîrie-nori există deja o fundație pentru o construcție similară, nedemarată încă probabil numai din cauza lipsei fondurilor.

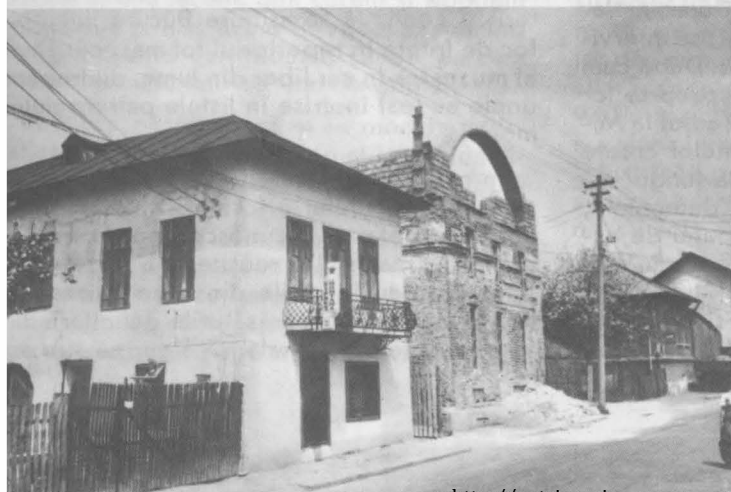
Casă de la începutul sec. XX. Parterul, la stradă, a fost modificat (str. Constantin Brâncoveanu nr. 55)

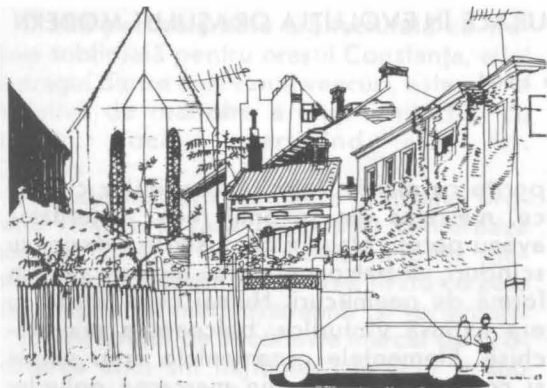
Vedere de pe str. Marc Aureliu către fațada posterioară a «templului spaniol», construit la începutul secolului al XX-lea după proiectul lui Adolf Linz (absolvent al școlii de desenatori de pe lângă Academia de Arhitectură din Viena). Sinagoga, realizată într-un stil neogotic de foarte bună calitate, a fost dărâmată în 1985 din cauza gradului avansat de uzură.

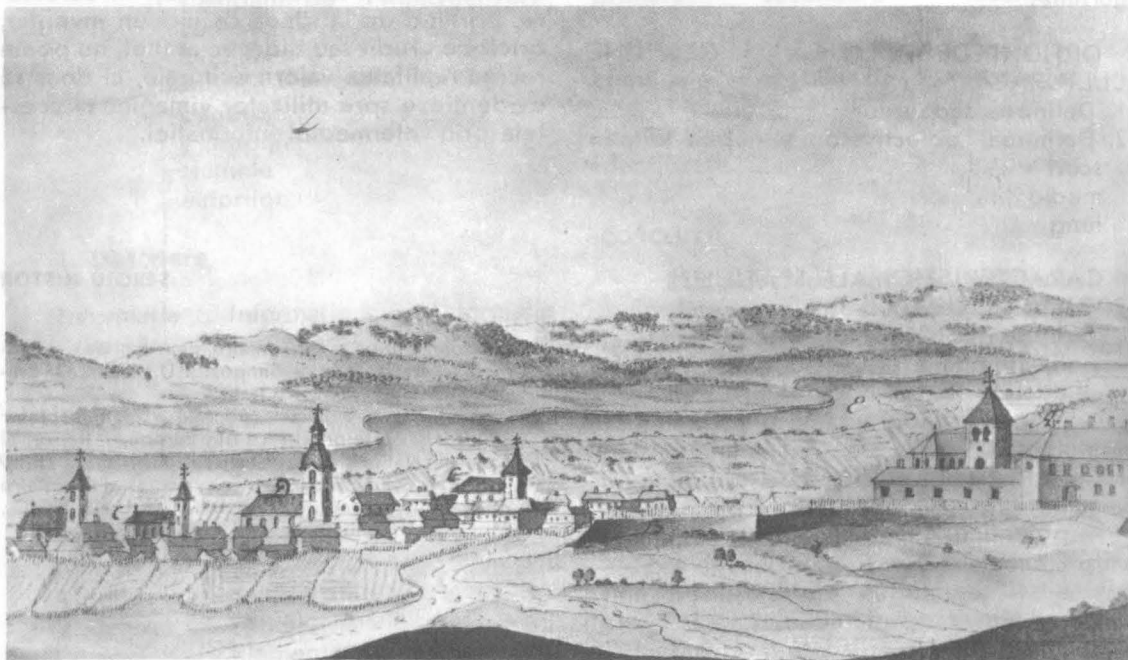
O vedere a orașului Rîmnicu Vîlcea după schițele inginerului maior J. C. Weiss din anul 1731.

(o desfășurată indicativă a orașului, însemnîndu-se cu majuscule construcțiile specificate în legendă; această vedere trebuie pusă în legătură cu existența unui plan militar detaliat al așezării, plan care nu ni s-a păstrat)

în peniță și acuară, în care sînt redată incinta Episcopiei cu palatul de reședință și cele cinci biserici ale orașului, între care cea mai importantă este arătată Bărăția, biserica franciscană.¹

Locuințele sînt puțin numeroase, mai toate cu un singur nivel, cu acoperișul în patru pante, dar și cîte una cu fronton.

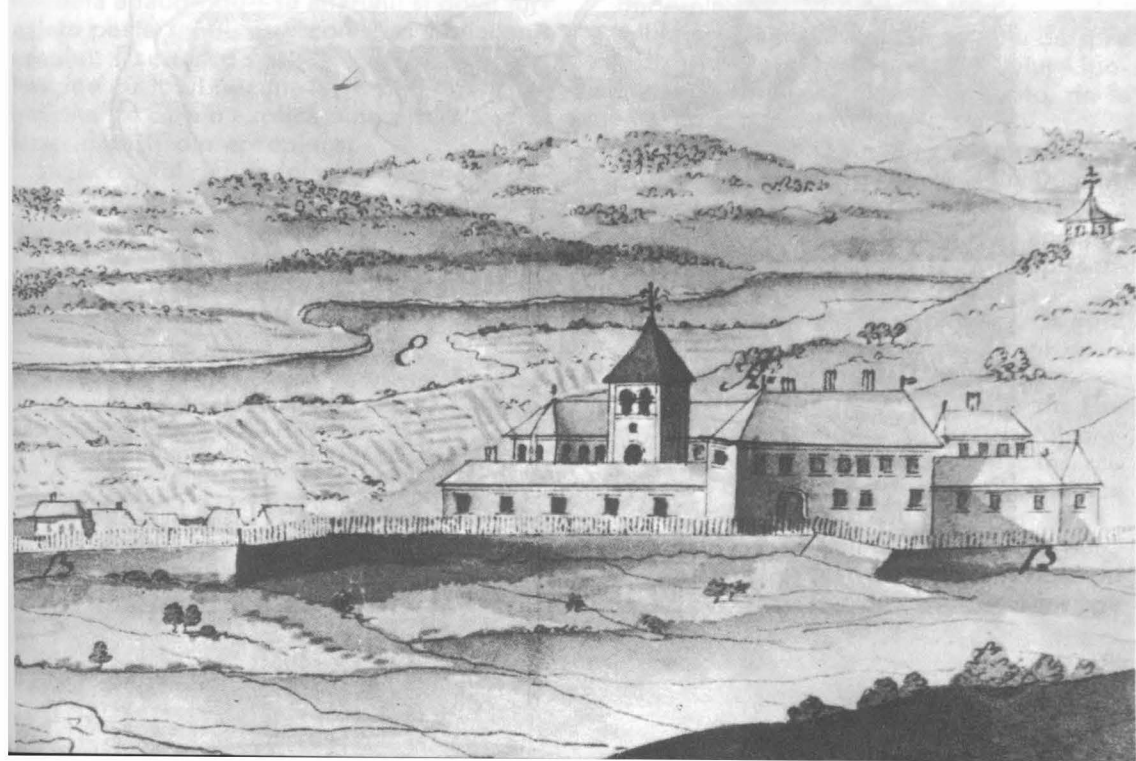
Planul orașului Rîmnicu-Vilcea la 1792, detaliu din harta lui Specht.

(spre Olt orașul se arată protejat de lucrări de apărare, ale căror urme se pot recunoaște încă și astăzi în jurul parcului central; de remarcat zona vechiului centru al orașului — din partea superioară a imaginii — care înscrisă — așa cum au arătat excavările din timpul construcției hotelului actual și demolarea frontului de clădiri de pe latura sudică — forma aproximativ circulară a unui nucleu fortificat, dezvoltat pe pîntenul deluros din jurul bisericii franciscane și a vechilor ctitorii ale orașului; unele dintre știutele biserici vechi ale orașului nu sînt marcate, ele aflîndu-se acum probabil foarte rulate în urma numeroaselor războaie petrecute de-a lungul secolului al XVIII-lea.

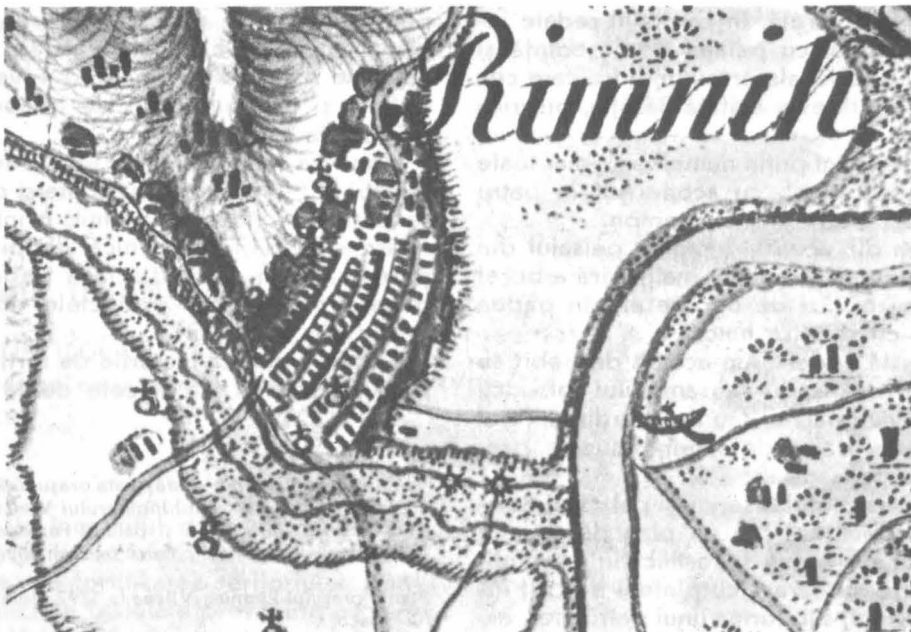
Planul oraşului Râmnicu-Vâlcea, detaliu din harta România Meridională (1856—1858); vatra oraşului rămîne încă răscolită de urmările incendiului din anul 1847; apa Râmnicului cu drumul Plaiurilor, grădina publică, iazul și cele patru mori de apă și locul târgului de săptămîină se impun ca un ax important al compoziției urbane, normal pe artera principală a așezării, care urmărește direcția nord-sud, paralel cu firul Oltului; de remarcat indicarea pe acest plan a construcțiilor din piatră cu o tentă de culoare mai ștearsă.

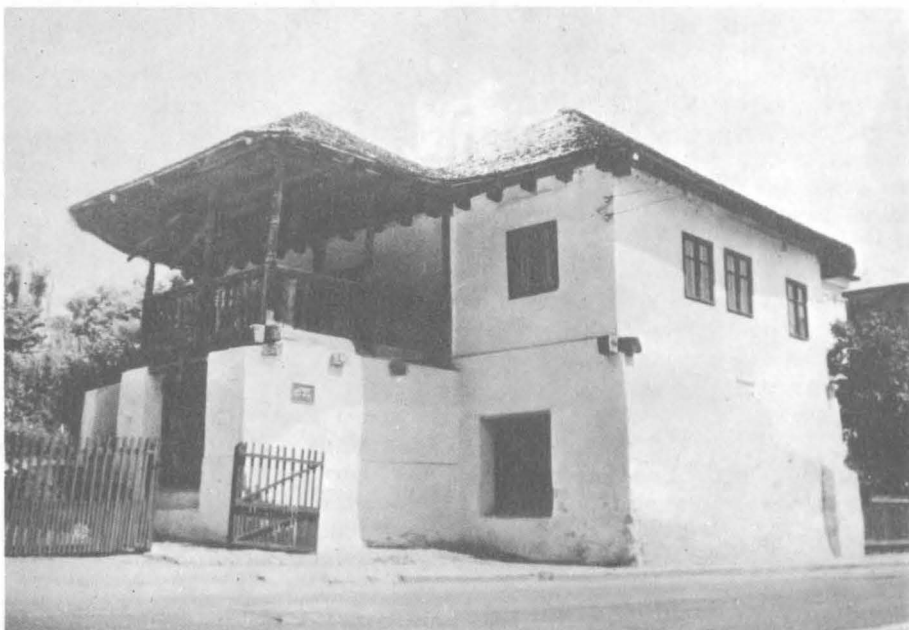
Casa Anton Pann din orașul Râmnicu-Vâlcea; exemplu de casă veche din piatră cu foisor din lemn, specifică arhitecturii vîlcene.

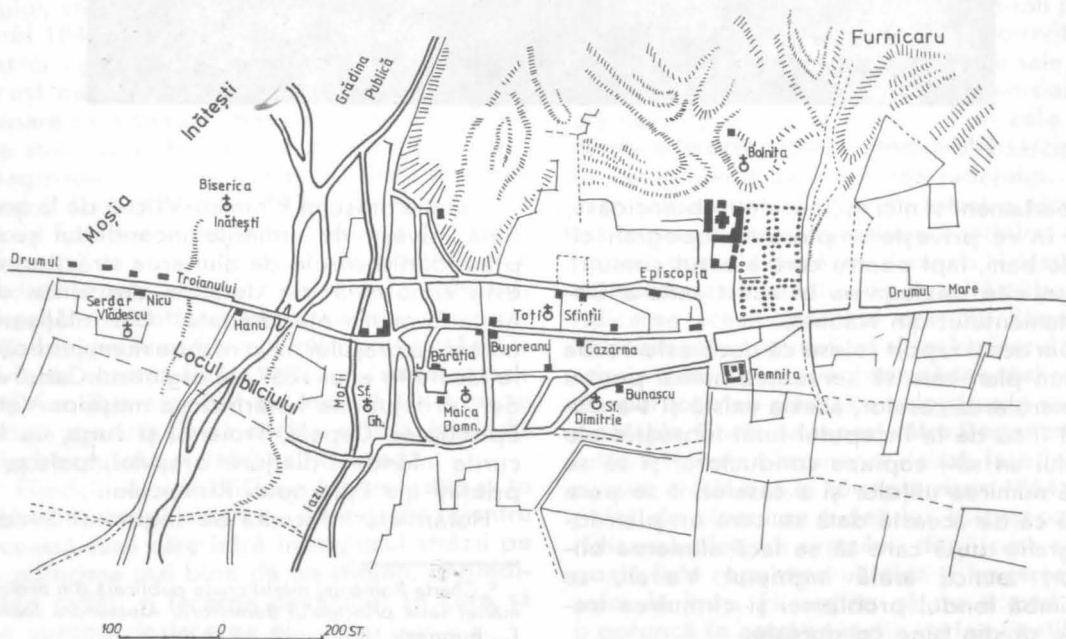
Planul orașului Râmnicu Vâlcea, detaliu din hotărnicia inginerului Sveder de la 1857.

delimitează de fapt ariile a 25 proprietăți, unele moșii mari, altele moșioare mai mici, delnițe și ogrăzi, locuri și diferite stăpîniri în vatra orașului. Pentru că hotărnicia respectivă nu face de fapt o stabilire exactă a vetrei orașului și a moșiei sale, poate rezulta că atît vatra orașului cît și toate locurile cuprinse între Olt și rîul Rîmnicului au făcut parte inițial din același trup cu moșiile pendinte acum de Vatra Episcopiei.

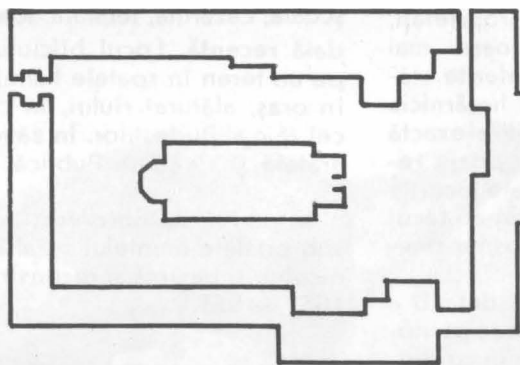
Incinta Episcopiei Râmnicului, detaliu din schițele inginerului Iohann Weiss; de remarcat forma vechii biserici episcopale, cu absida și exonartexul mai înguste decât restul navei.

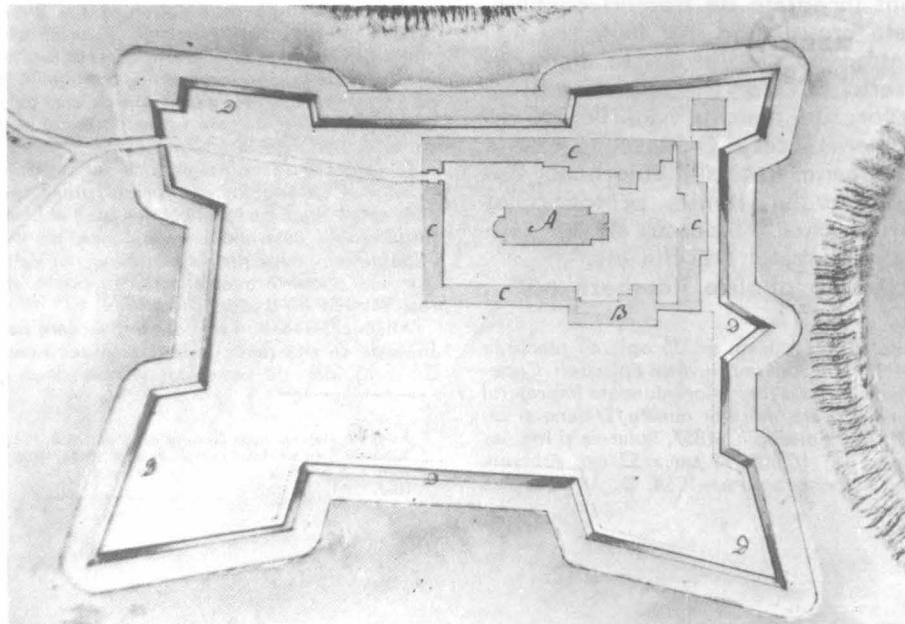
Planul de situație al incintei Episcopiei Râmnicului cu fortificațiile — din jur; corpul B reprezintă palatul Episcopal (detaliu din schițele inginerului Weiss)

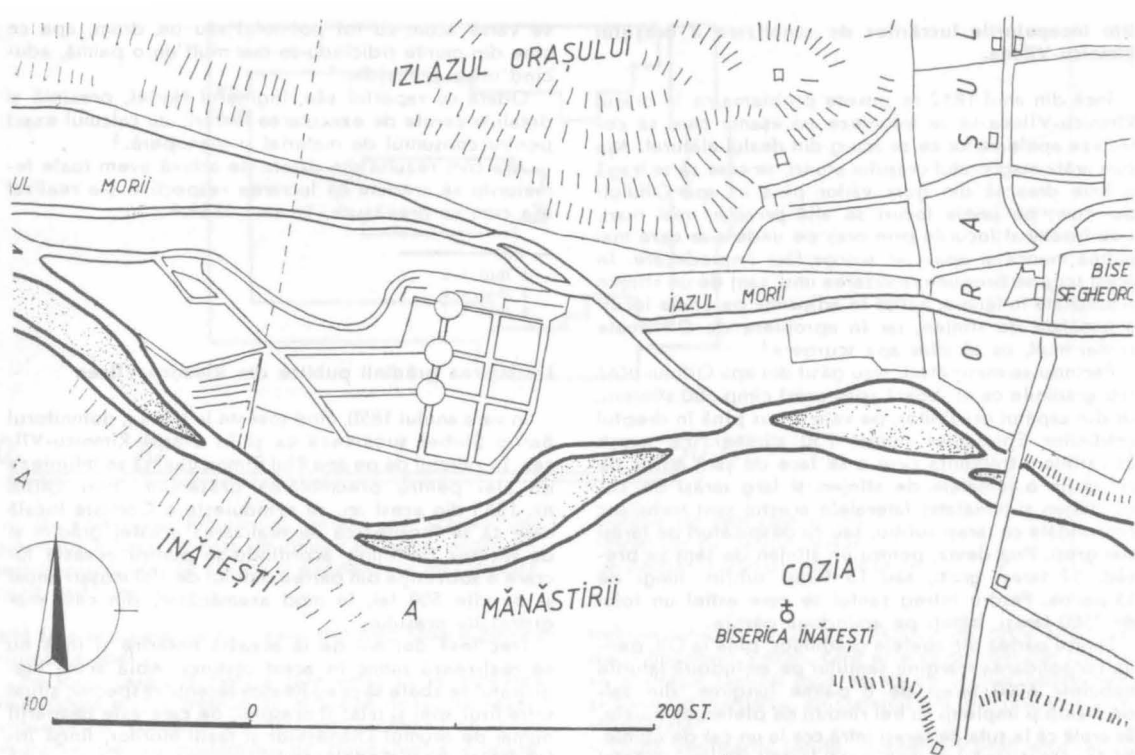
Aria Grădinii publice a orașului Râmnicu-Vâlcea, detaliu din hotărnicia inginerului Sveder.

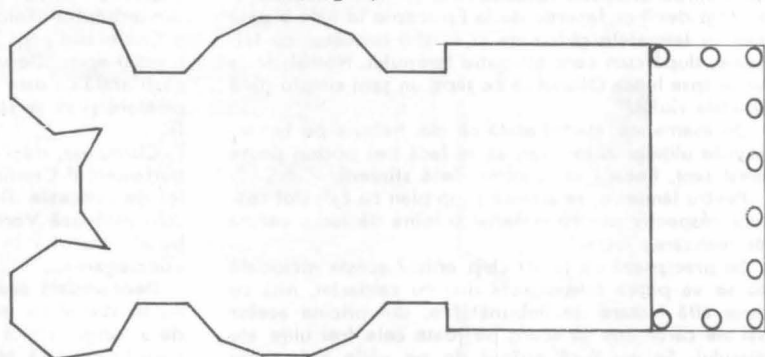
Forma de plan a bisericii Episcopiei Râmnicului ridicată pe locul vechii biserici episcopale pe la mijlocul secolului al XVIII-lea și care la rîndul ei a fost înlocuită cu biserica actuală la mijlocul secolului trecut (de făcut o asocierie a înfățișării absidei altarului cu imaginea oferită astăzi de biserica Inăteștilor, unde știm că cele două absidole laterale sînt o adăugire)

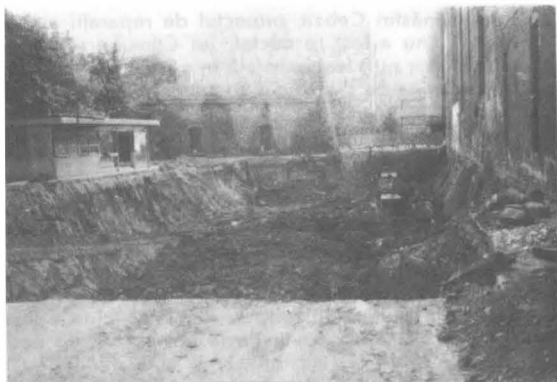
Fabrica de bere din Timișoara. Ansamblu din sec. XVIII, degradări în incintă.

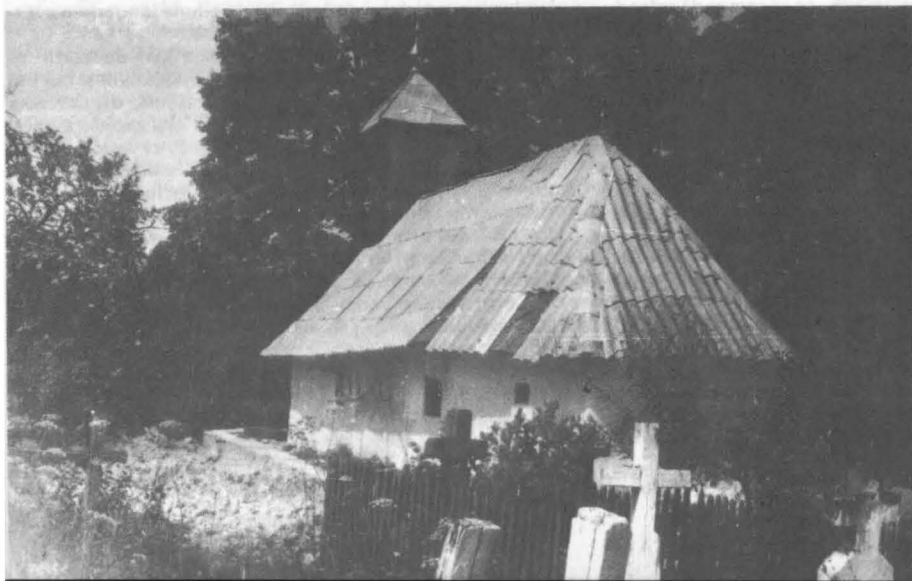
Biserica de lemn (sec XVII) din Homojdia — jud. Timiș.
Amenințată cu înlocuirea
