BULETINUL COMISIEI  
MONUMENTELOR ISTORICE

Anul XIX, Nr. 1-2  
2008

## BULETINUL COMISIEI MONUMENTELOR ISTORICE O SUTĂ DE ANI DE LA APARIȚIE (1908 -2008)

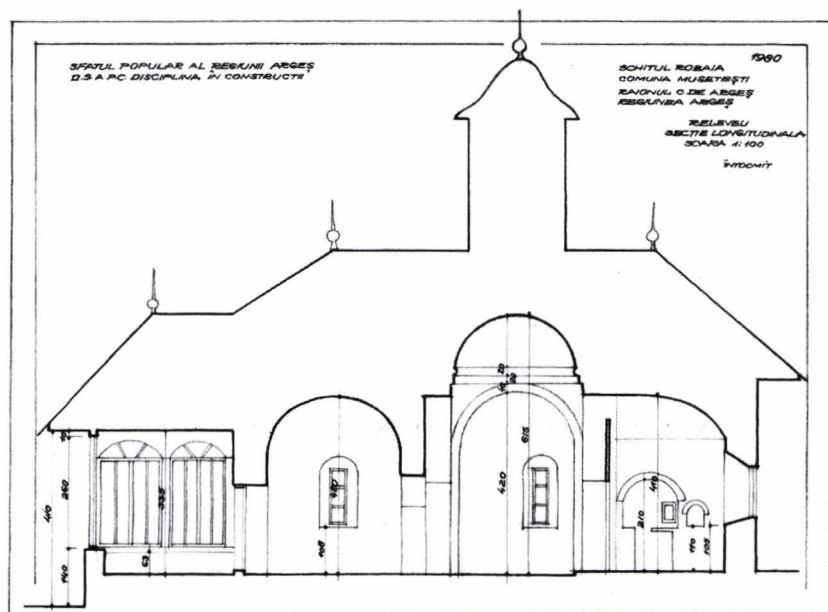
II. 2-3 Biserica schitulului Robaia. Plan și secțiune din fișa de evidență DMI, 1965

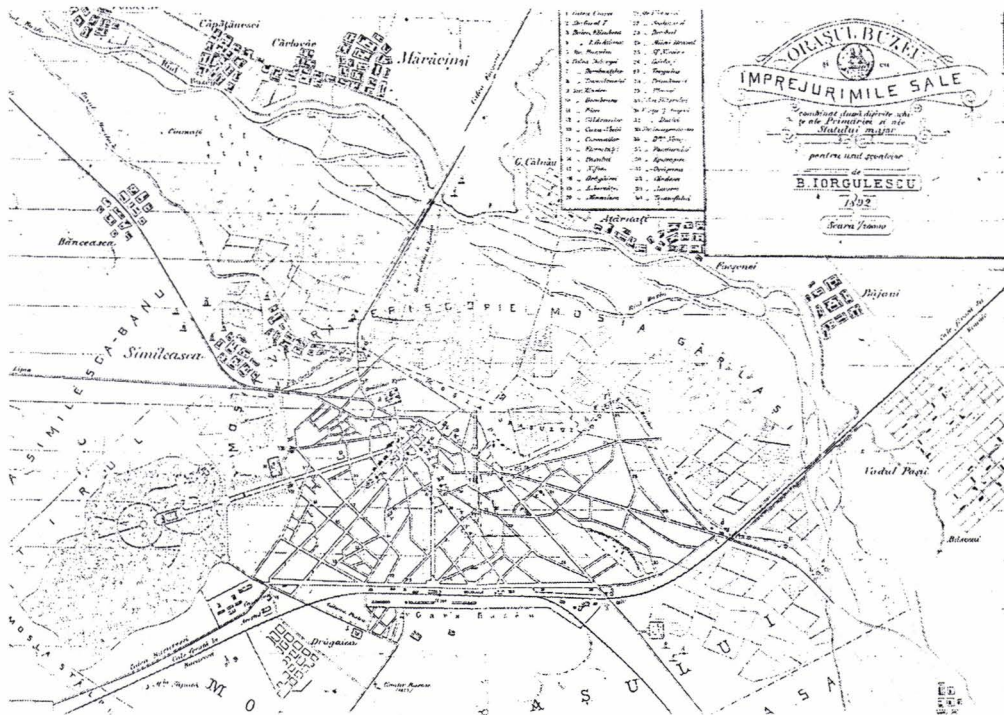
II. 4. Planul orașului Buzău din anul 1892 (apud Basil Iorgulescu, *Dicționar geografic, statistic, economic și istoric al județului Buzău*, București, 1892).

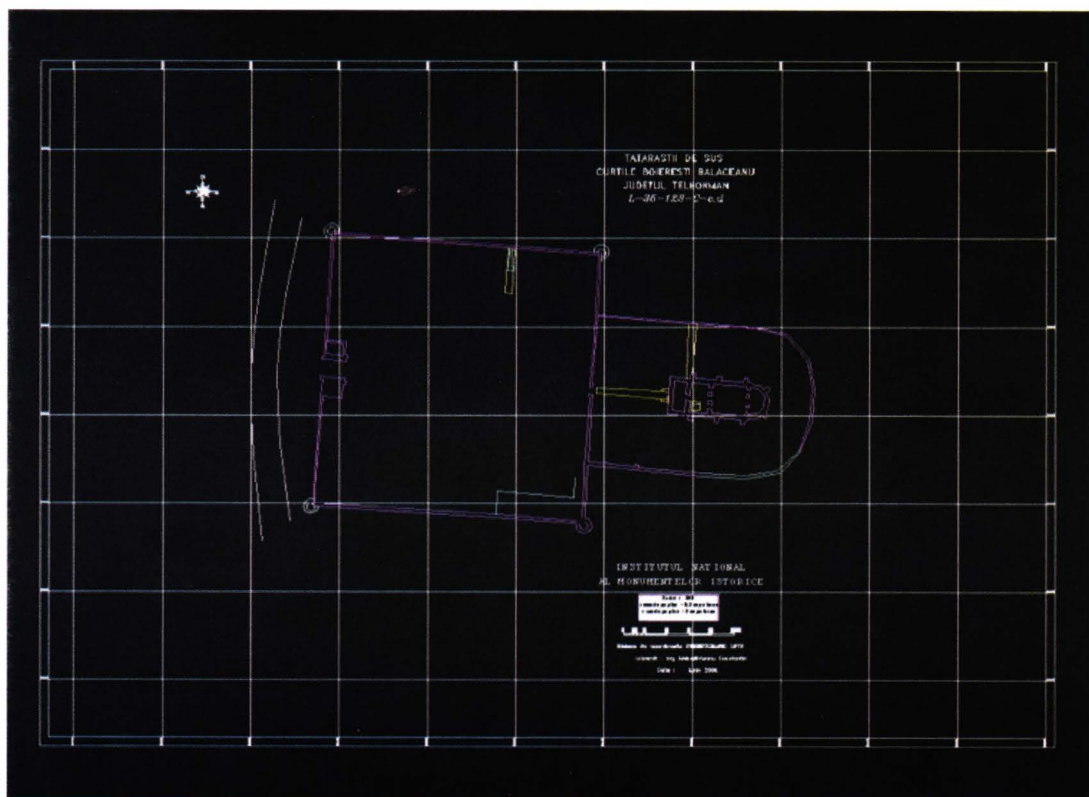
### II. 1.1. Planul cercetărilor arheologice

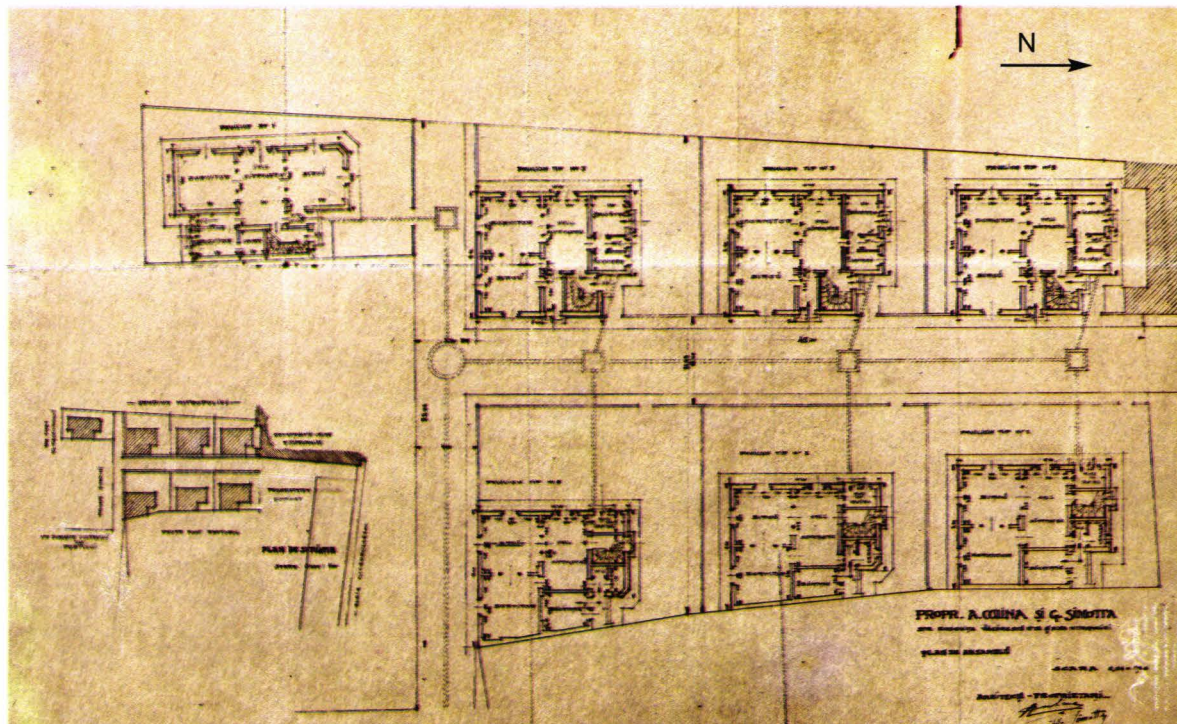
1. Proiect plan parcelare str. Ienăchiță Văcărescu nr.22, autori arhitecții Ar. Culina și Gh. Simotta, din 1922

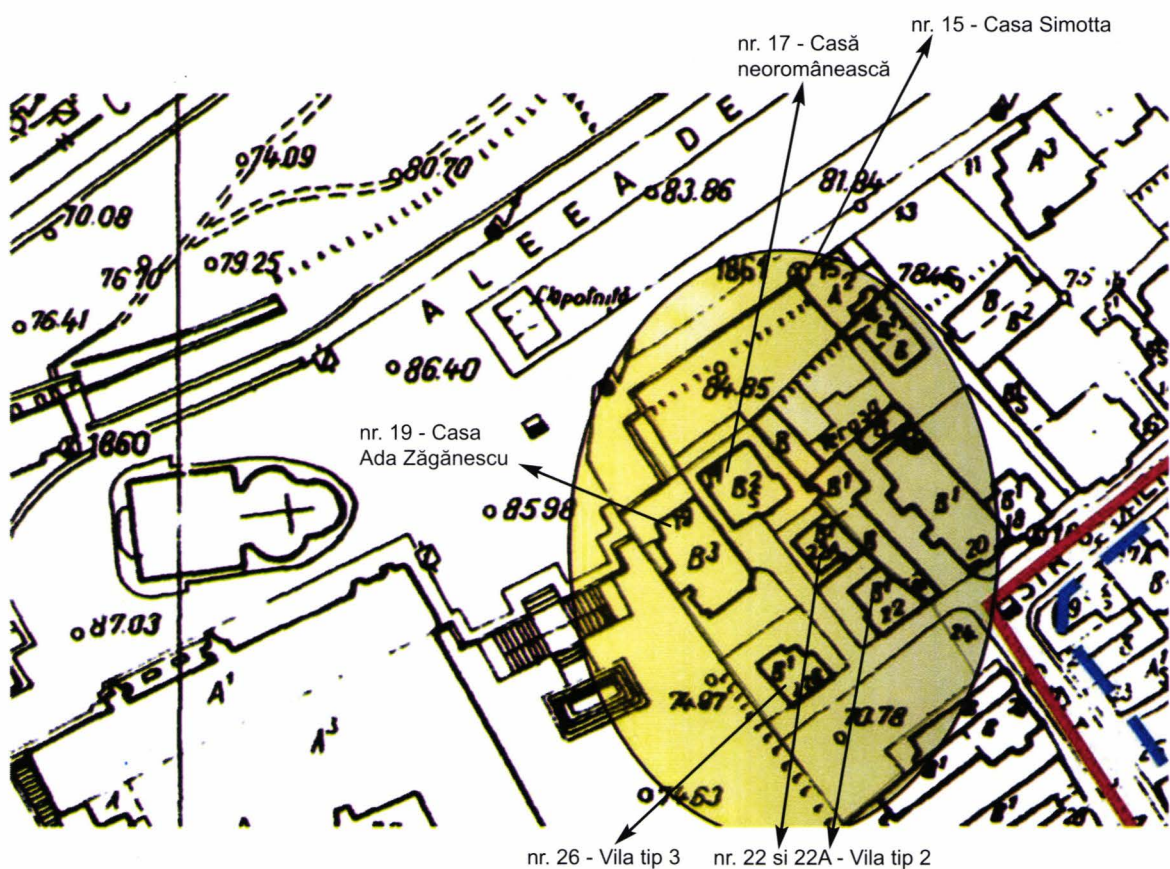
2. Plan situație din anul 2000. Din parcelare s-au construit în str. Ienachiță Văcărescu la nr. 26-o Vila tip 3 și la nr.22 și 22A-două Vile tip 2. În aleea Dealul Mitropoliei s-au construit vilele unice la nr. 15, 17 și 19
