BULETINUL COMISIEI  
MONUMENTELOR ISTORICE

Anul XIX, Nr. 1-2  
2008

## BULETINUL COMISIEI MONUMENTELOR ISTORICE O SUTĂ DE ANI DE LA APARIȚIE (1908 -2008)

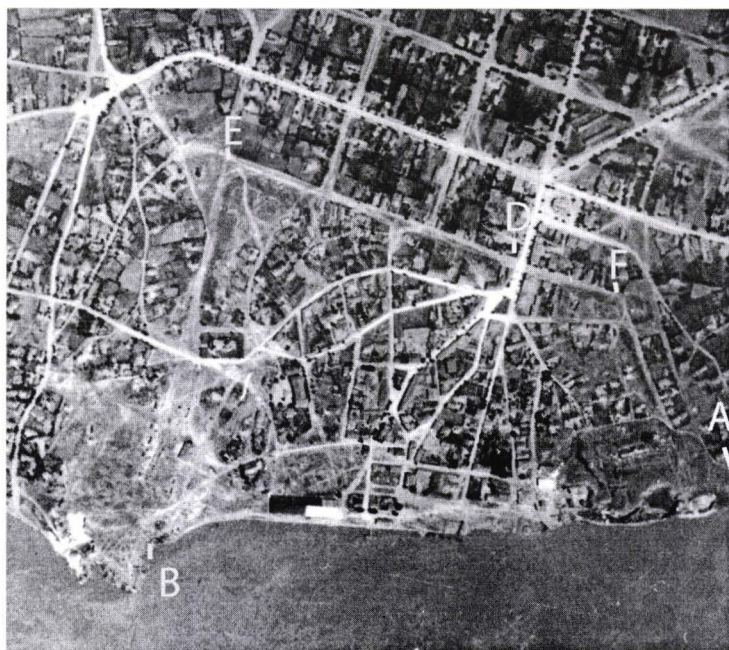
II. 6c.

II. 6b. Detaliu din înregistrarea aeriană din 1953 (DTM) cu ruinele vizibile ale incintei AFDEB. Punctele d, f, e, b1 marchează zonele cu diferențe de nivelment unde este posibilă existența altor ziduri

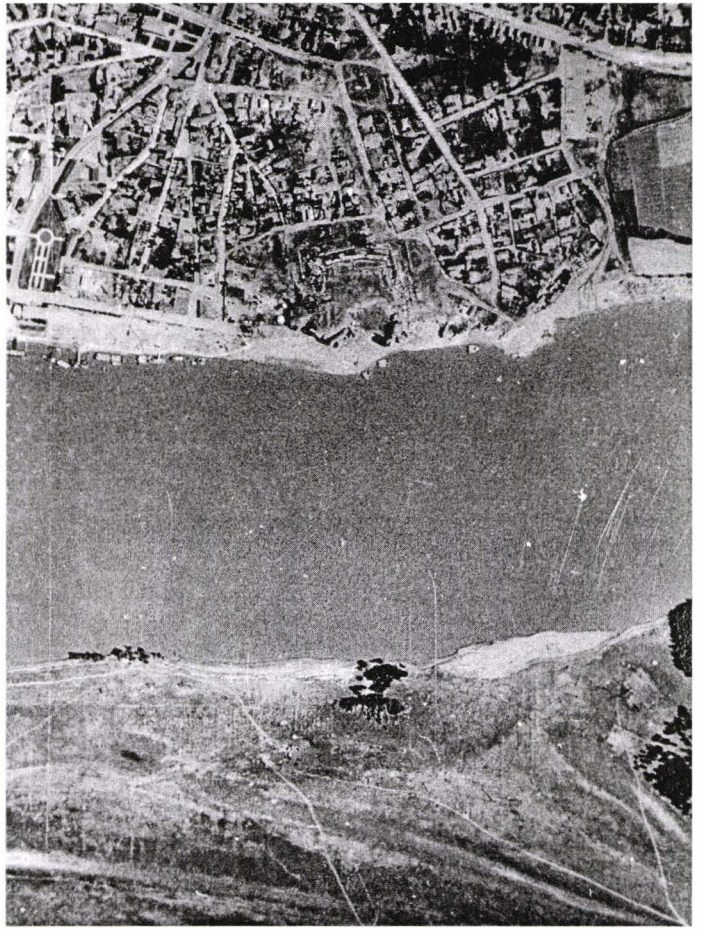
II. 8. Detaliu din înregistrarea aeriană din anul 1959 (IGFCOT). Dispunerea zidurilor de incintă de pe dealul Cetății și urmele secțiunilor din săpătura lui V. Brătulescu pe latura vestică a incintelor și în sfertul sud-vestic al fortificației. Pe latura de est sunt vizibile cele trei incinte menționate în planurile publicate de E. Condurachi și P. I. Panait..

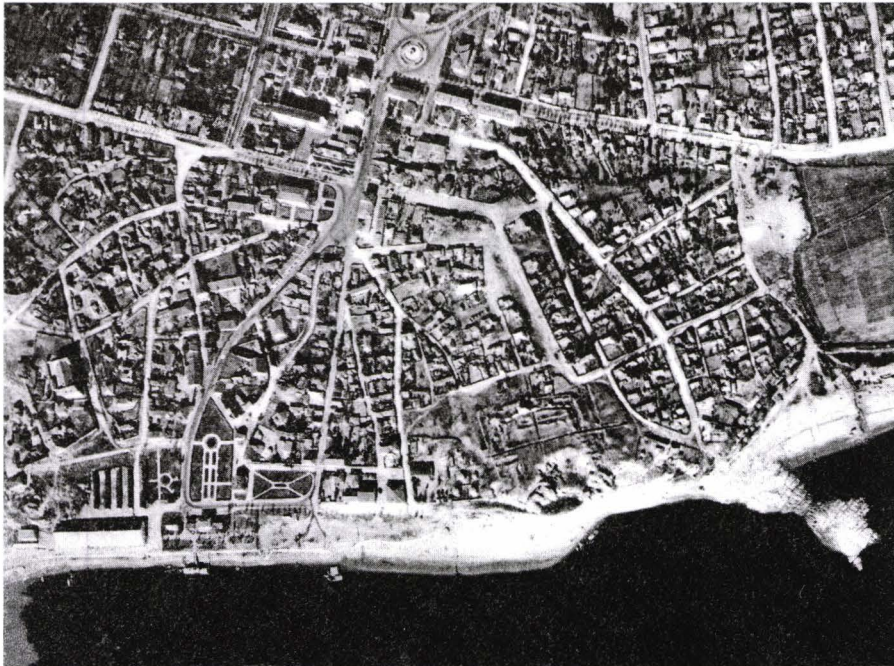
II. 9. Detaliu din înregistrarea aeriană verticală din 1969 (IGFCOT) cu înregistrarea săpăturilor efectuate în 1963 de A. Aricescu pe dealul Cetății

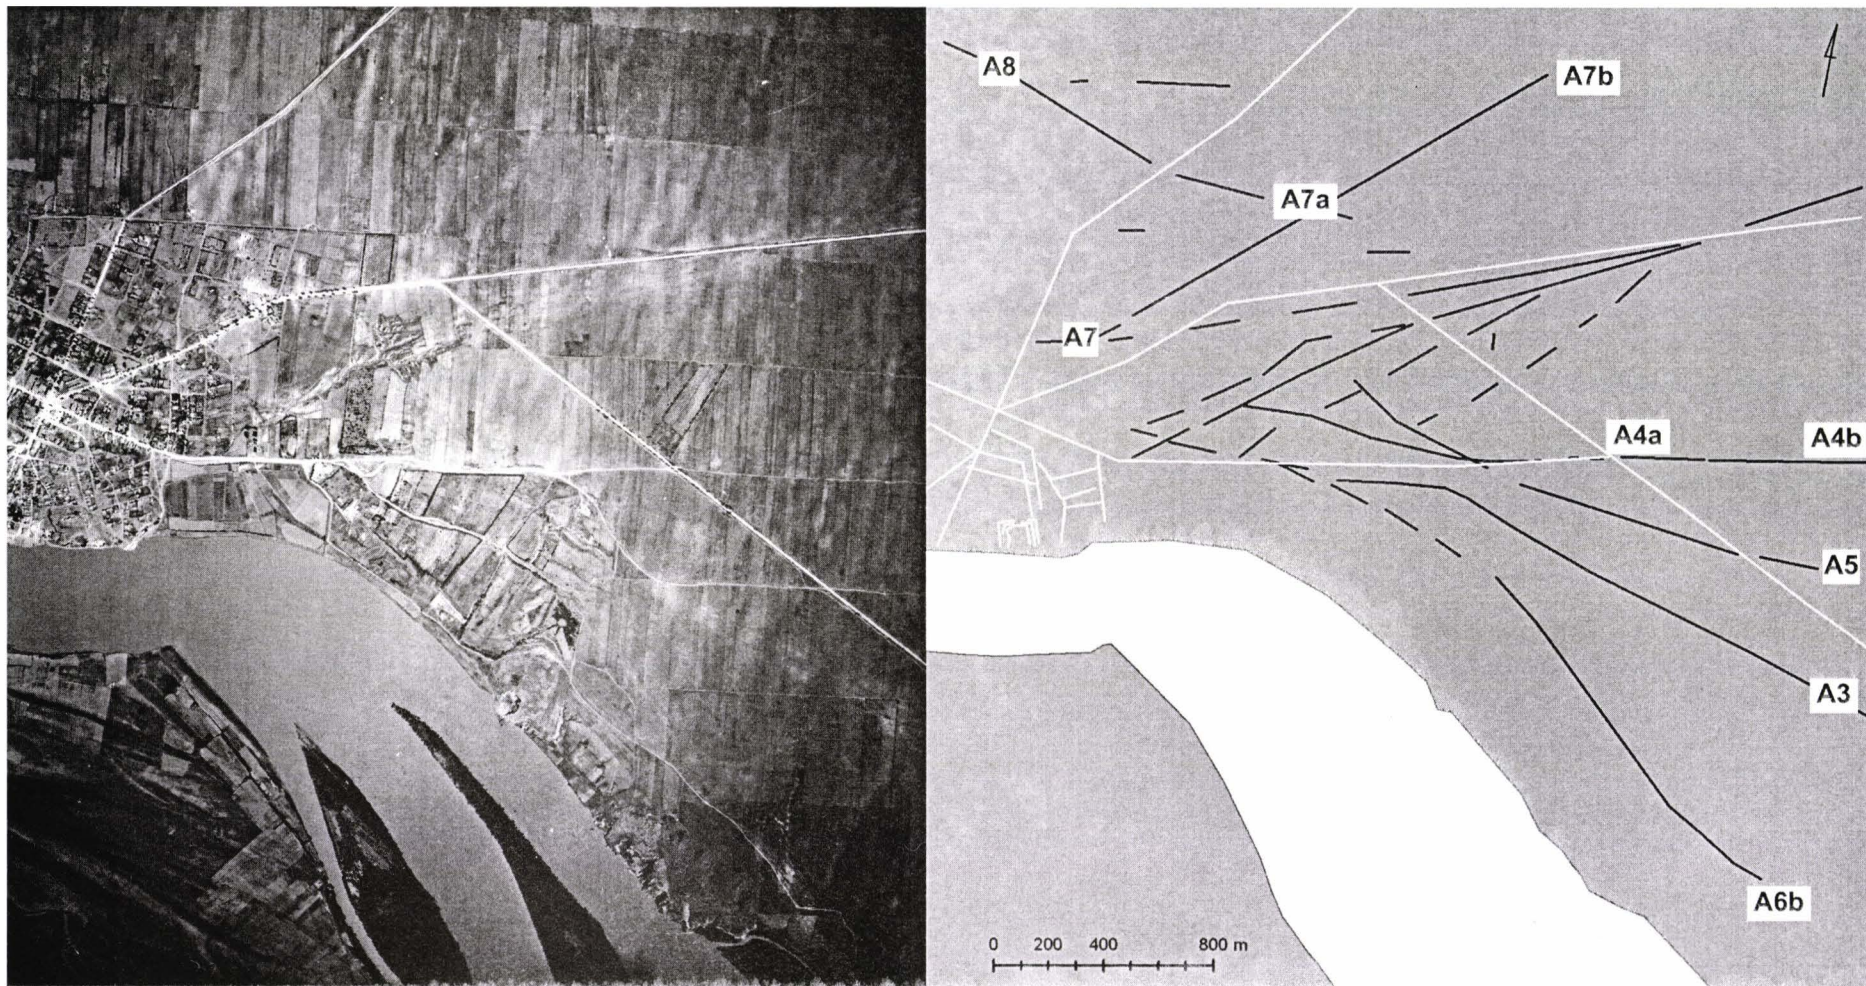
II. 10. Înregistrare aeriană verticală din anul 1959 (IGFCOT) - Sunt vizibile necropola tumulară, drumurile antice care pleacă din necropola tumulară și drumul marcat de tumuli din de la nord de oraș, care se unește cu drumul antic tăiat de DN Hârșova - Tulcea la est de stația Peco de pe Calea Constanței.

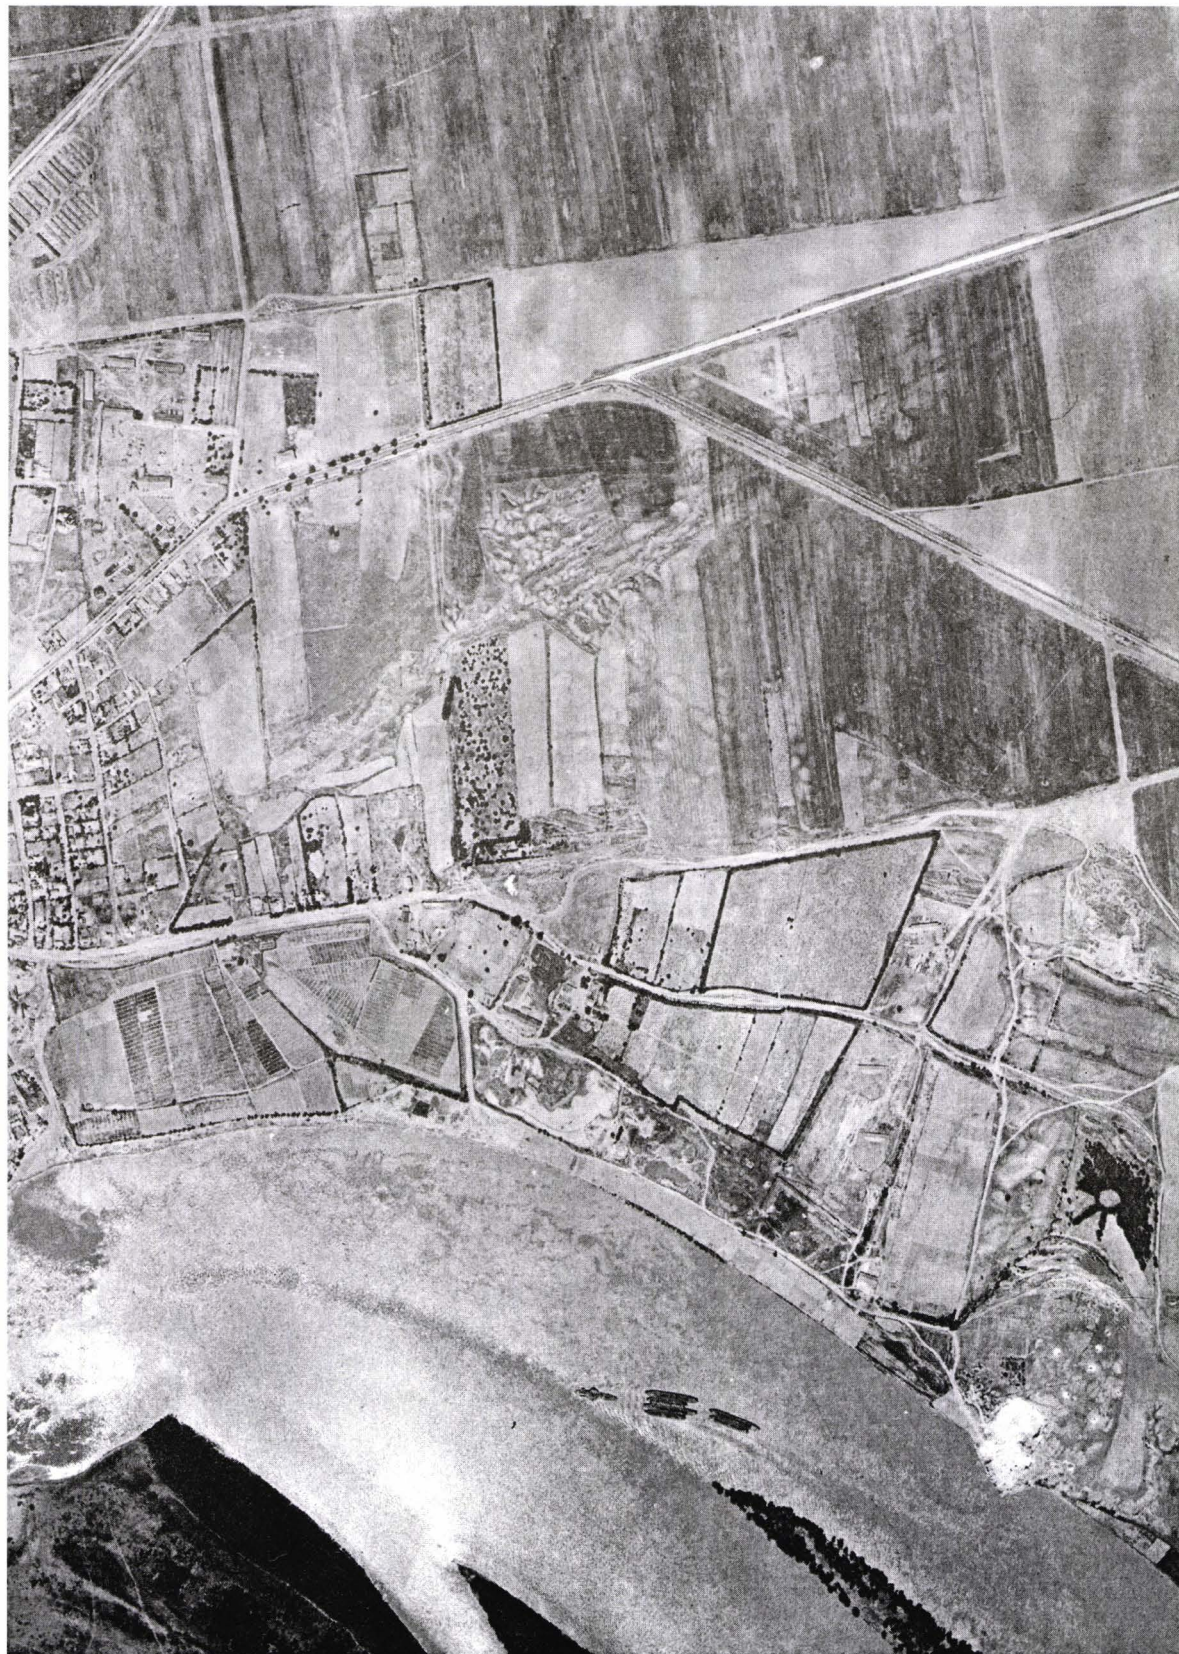
II.11. Detaliu din înregistrarea aeriană verticală din anul 1960. Drumurile antice în zona ceamai intens ocupată a necropolei tumulare.

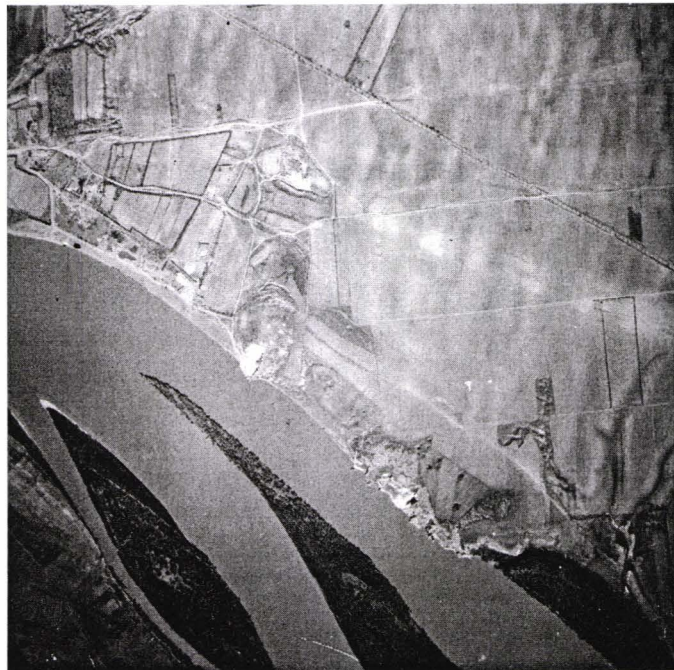
II. 15. Înregistrare aeriană verticală din anul 1959 (IGF-COT). Drumul antic A1-A3 la nord de dealul Ceala Mică și de situl "La Lac". Câțiva tumuli sunt vizibili între Ceala Mică și drumul antic A1-A3.

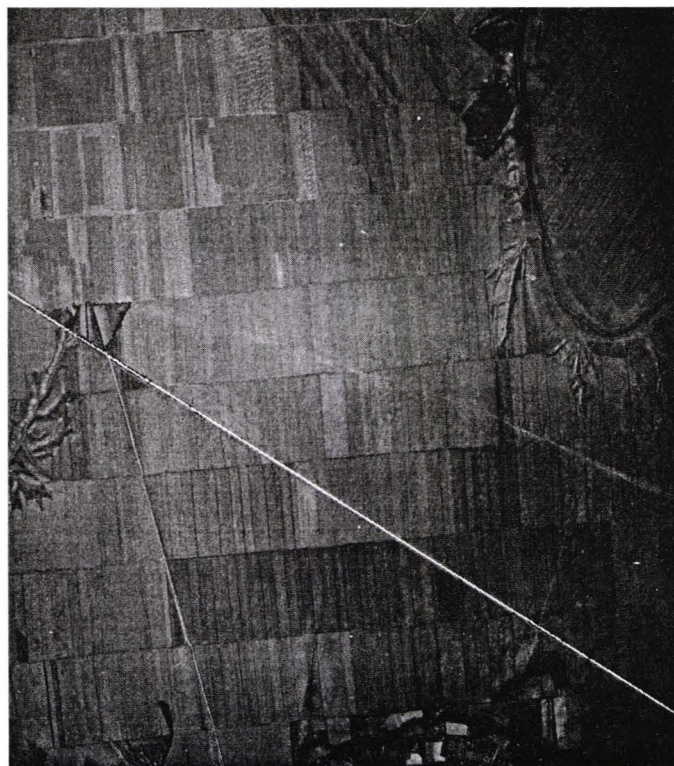
il.17. Înregistrare aeriană verticală din anul 1953 (DTM). Drumul antic A1-A3, la sud est de valea Ceala Mare și la sud de dealul Dovlegelu. La sud-est de dealul Dovlegelu, necropolă tumulară de epocă neprecizată

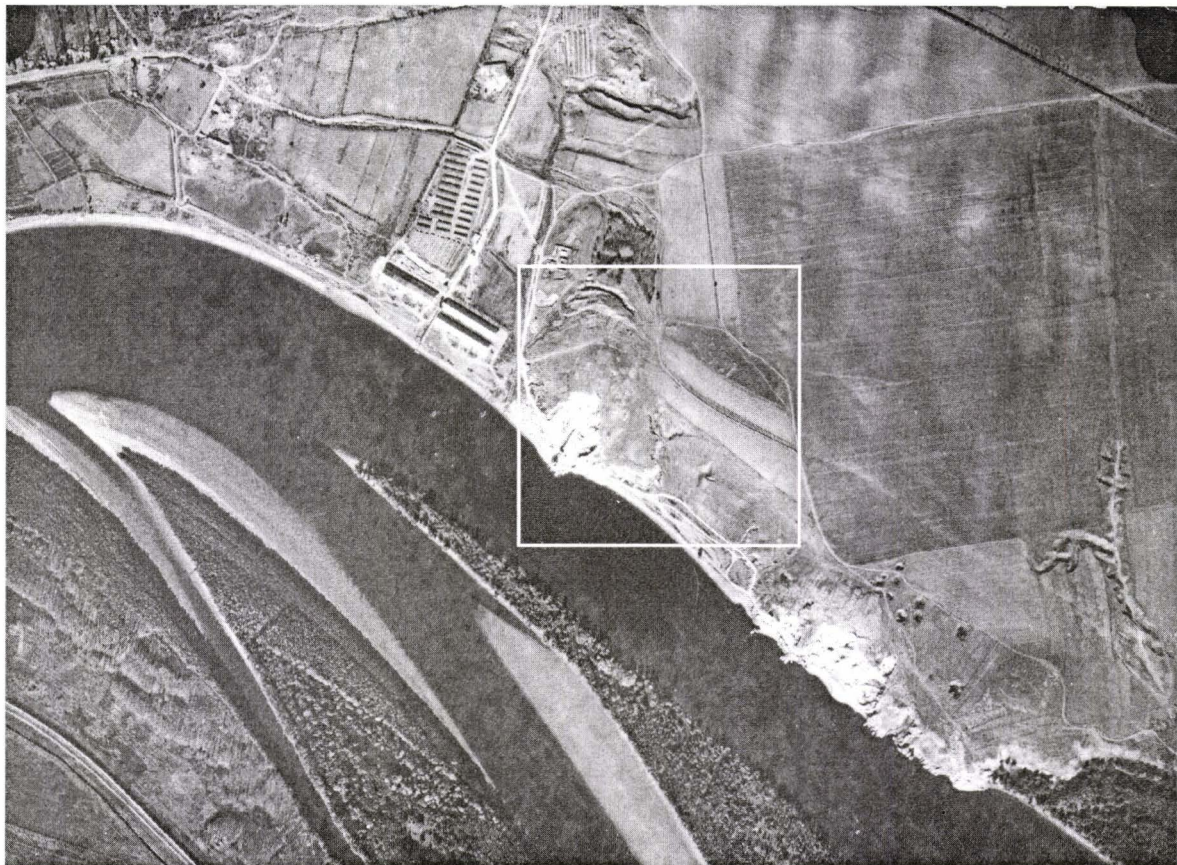
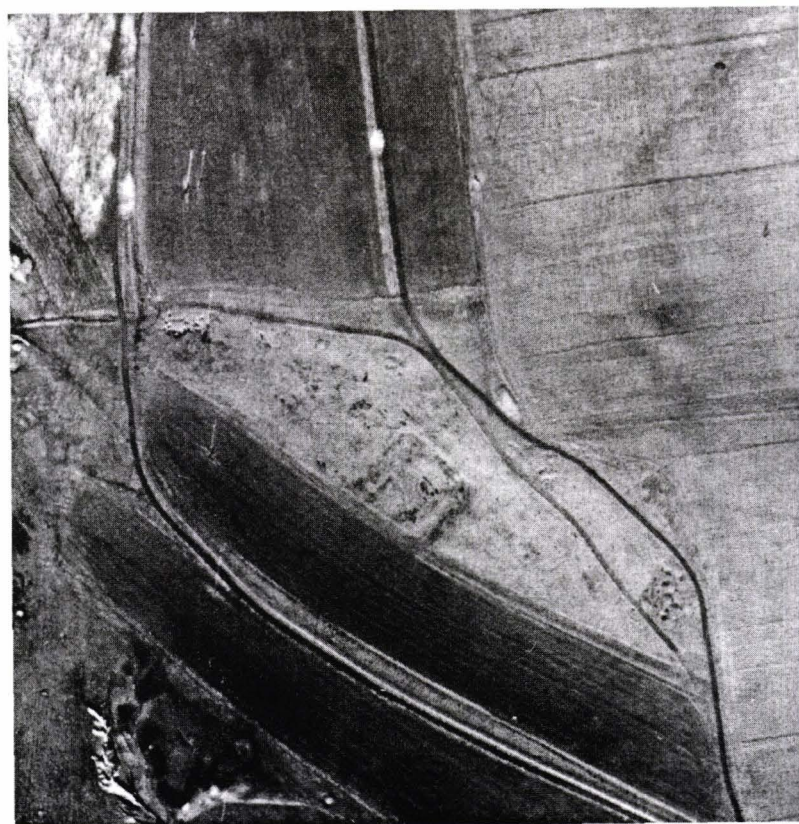
II. 18. Turn pe o mică înălțime între Ceala Mică și Ceala Mare. Inregistrare aeriană din anul 1969 (IGFCOT). În imaginea de detaliu se observă drumul antic care merge paralel cu malul fluviului și drumul către mica fortificație

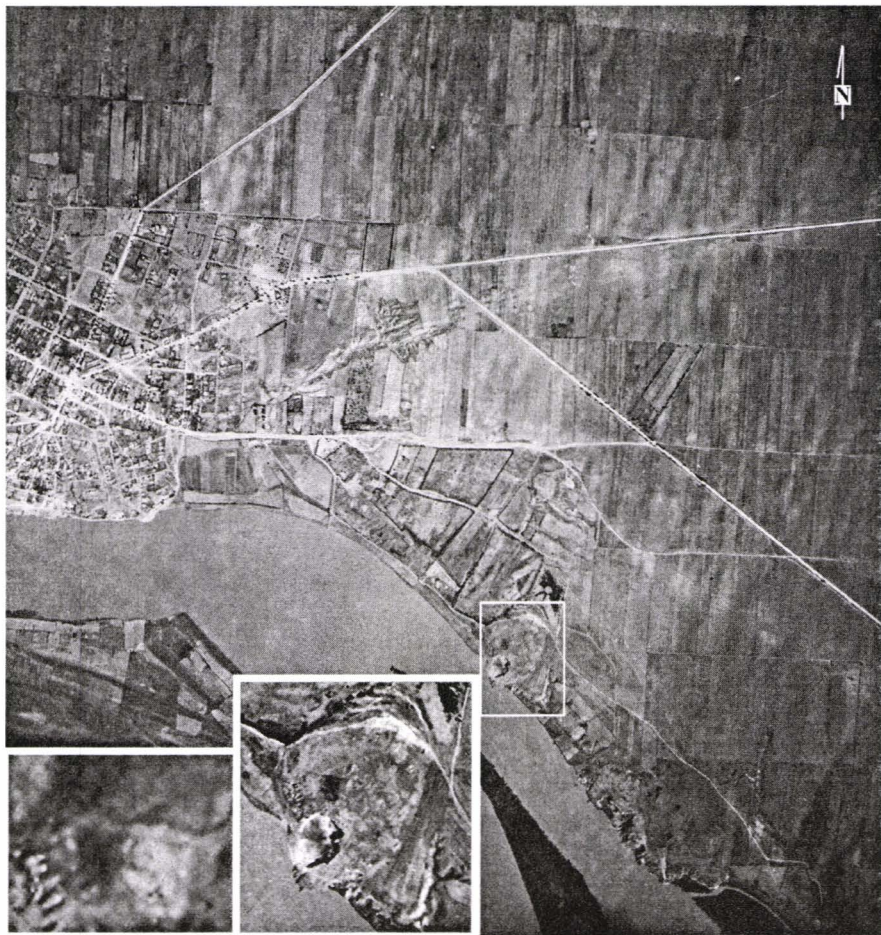
II.19. Punctul de observație de pe dealul Ceala Mică. Turn circular înscris în incintă rectangulară

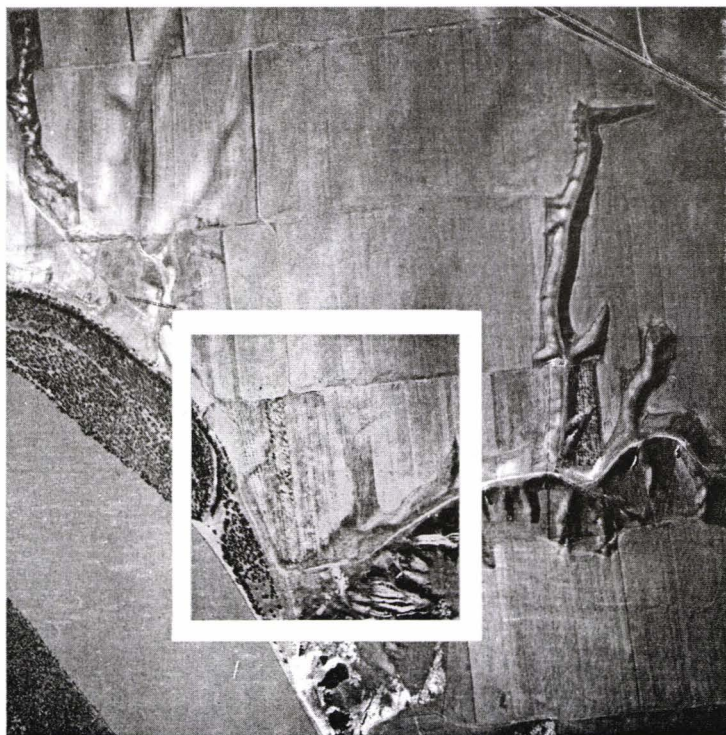
II. 20. Punctul "La lac" identificat de arheologul C. Nicolae. Înregistrare aeriană din anul 1959 (IGFCOT), care indică o posibilă structură fortificată

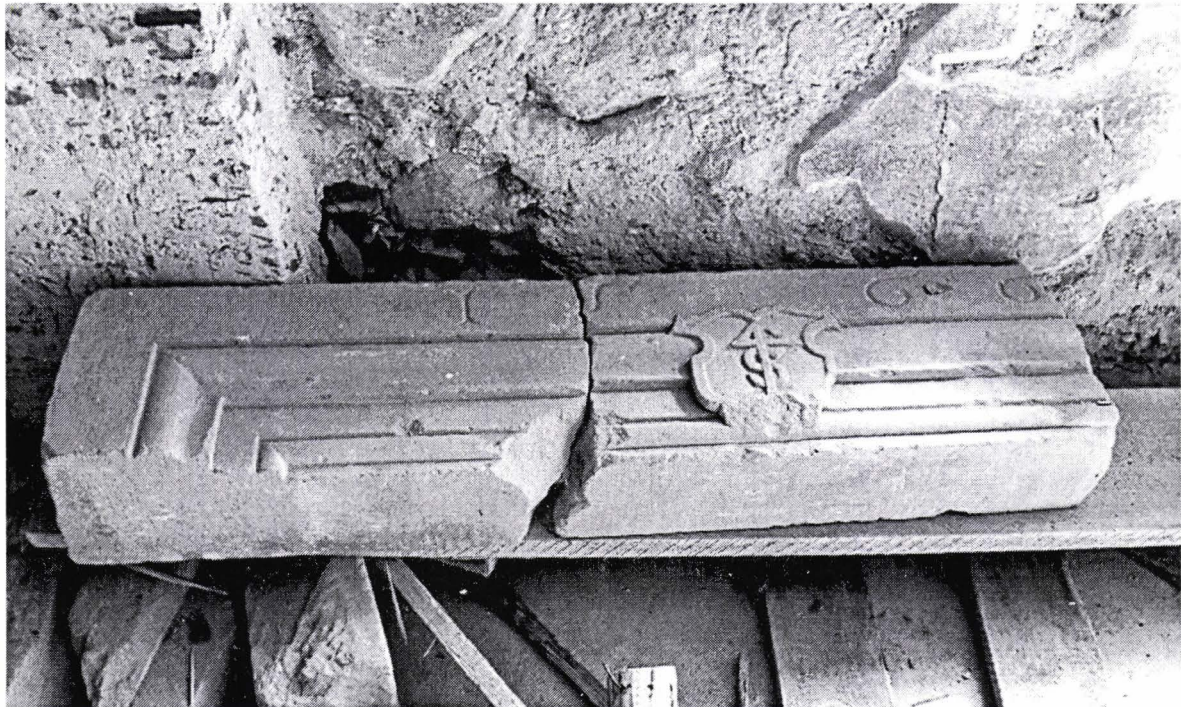
II. 5. Fragment de ancadrament de ușă, datat 1566, din casa din Piața Sfatului 16

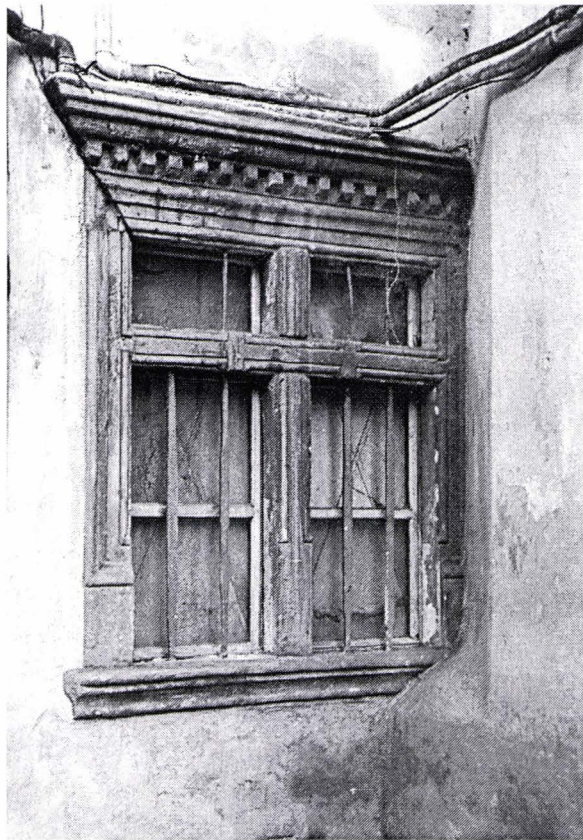
II. 8. Ancadrament de fereastră din casa din str. Mureșenilor 9

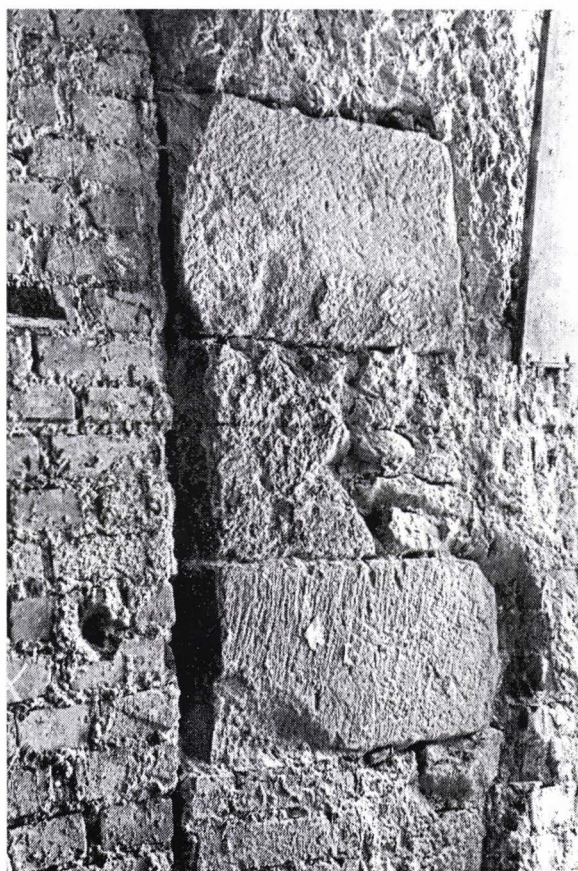
II. 13. Colț de clădire marcat cu blocuri de piatră fasonată în clădirea din Piața Sfatului 16

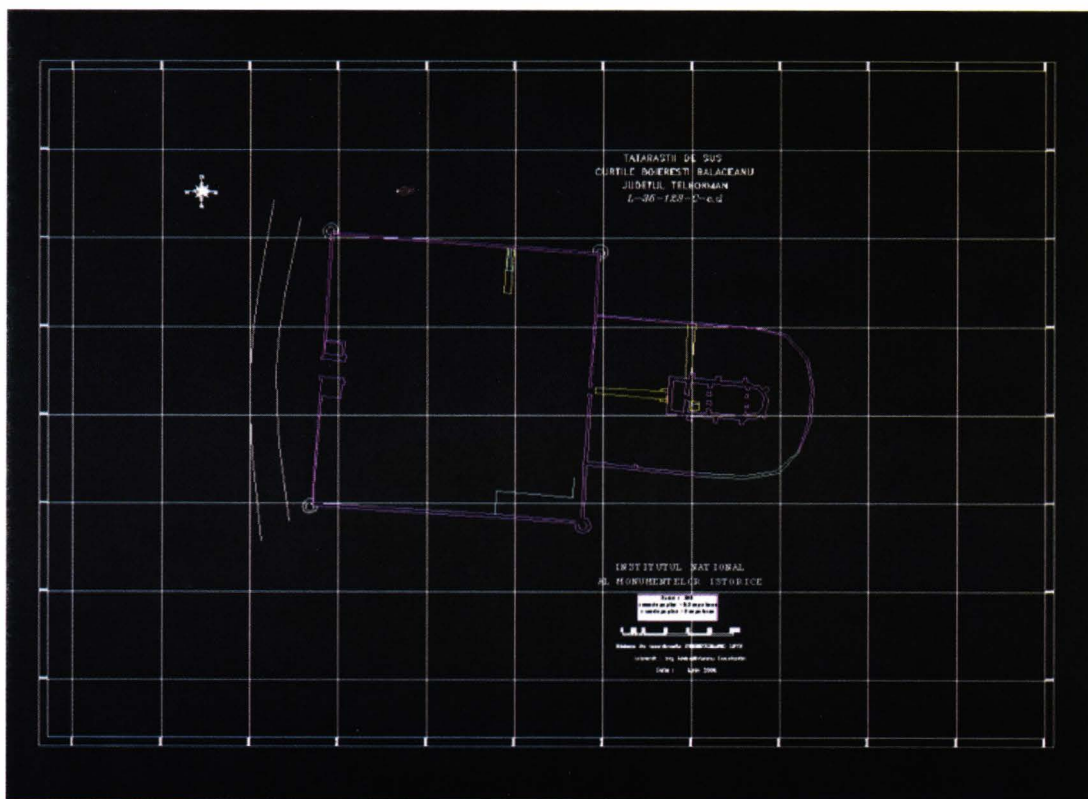
### II. 1.1. Planul cercetărilor arheologice

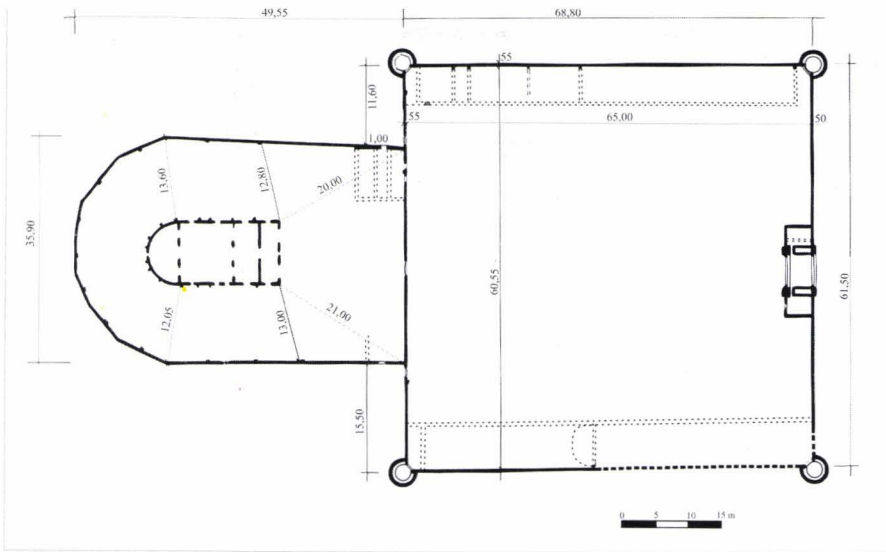
**II. 6.** Plan de ansamblu al curții de la Tătarăștii de sus

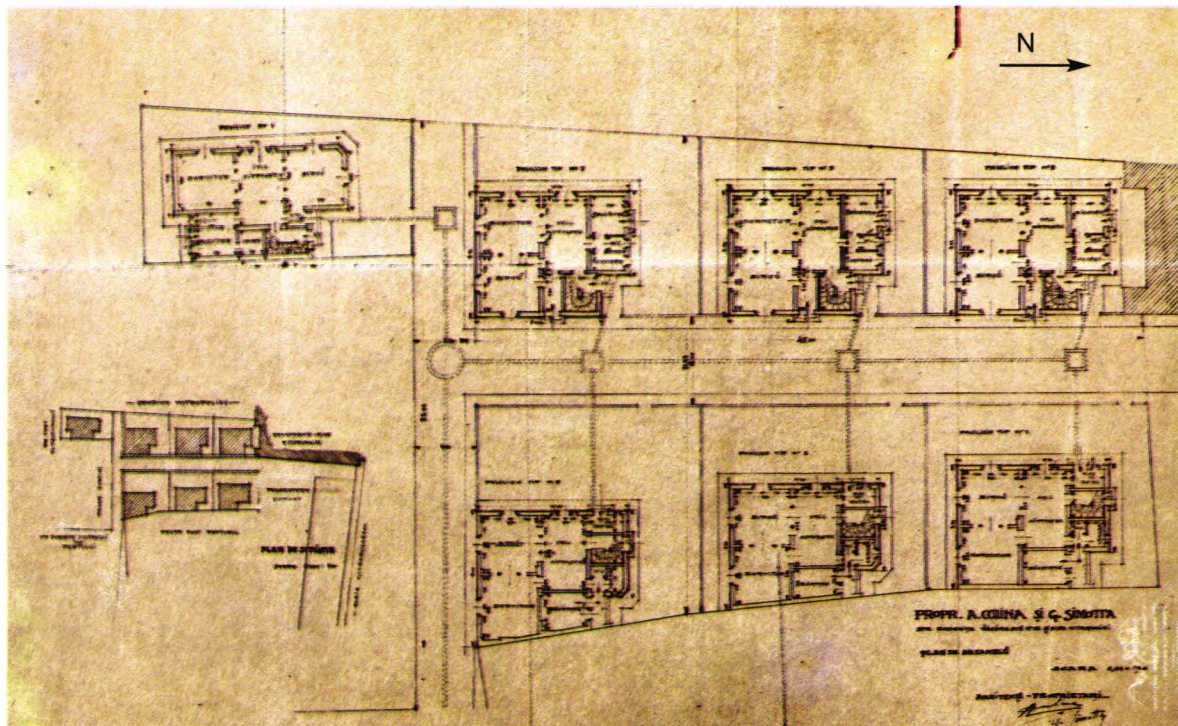
1. Proiect plan parcelare str. Ienăchiță Văcărescu nr.22, autori arhitecții Ar. Culina și Gh. Simotta, din 1922

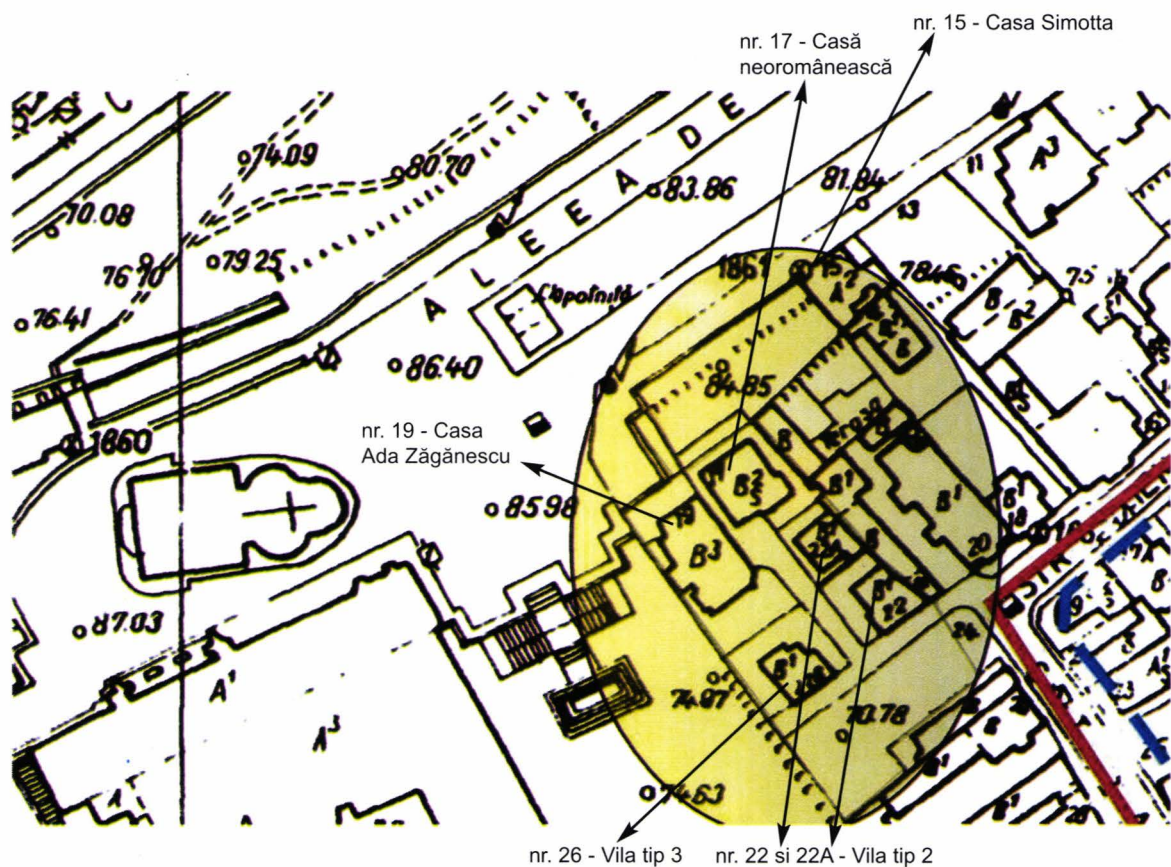
2. Plan situație din anul 2000. Din parcelare s-au construit în str. Ienachiță Văcărescu la nr. 26-o Vila tip 3 și la nr.22 și 22A-două Vile tip 2. În aleea Dealul Mitropoliei s-au construit vilele unice la nr. 15, 17 și 19

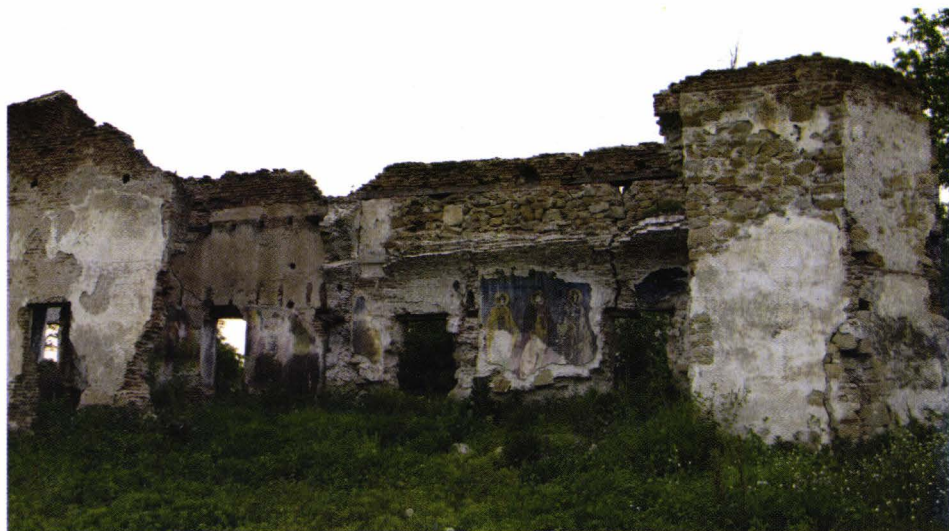
II. 10. Ruinele bisericii "Sf. Nicolae", din Conțești, jud. Teleorman
