BULETINUL COMISIEI MONUMENTELOR ISTORICE

NR. 1-2/2012

STUDIUL PETROGRAFIC AL COMPONENTELOR LITICE EXISTENTE ÎN EDIFICIUL BĂNCII NAȚIONALE A ROMÂNIEI DIN BUCUREȘTI ȘI PREZENTAREA INTERVENȚIILOR ULTERIOARE DE CONSERVARE - RESTAURARE A ACESTUI MONUMENT ARHITECTONIC

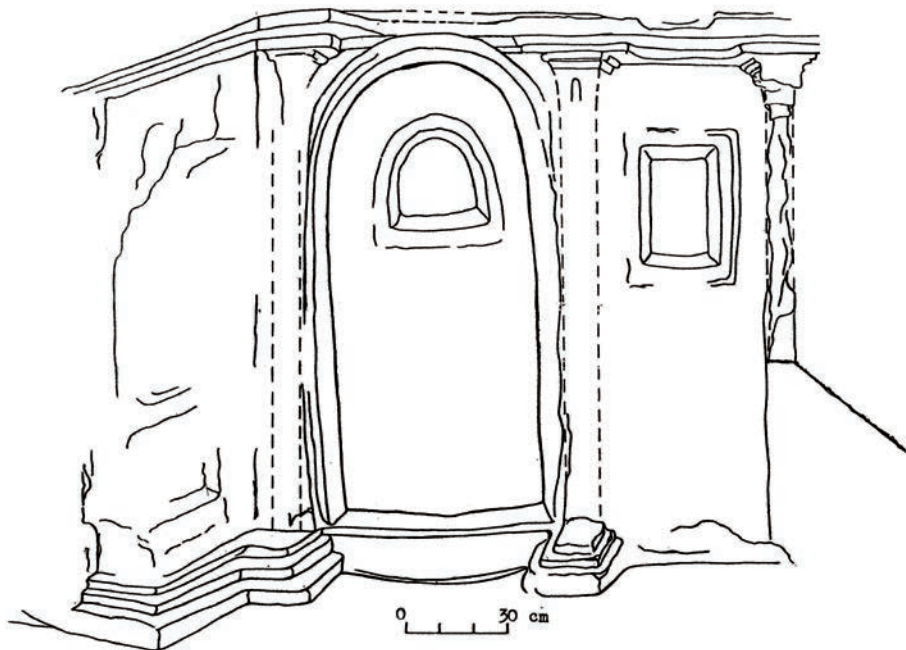
Fig. 3. Reprezentare grafică a intrării în altar, cu icoană în altar și în exterior între colonete. În stânga, a doua colonetă lângă ușa altarului și urmele dulăpiorului cu 2 polițe. /Graphic representation of the entrance to the sanctuary, with an icon in the chancel and in exterior between the small pillars. To the left, the second small column near the sanctuary door and the remains of the small cupboard with two shelves.

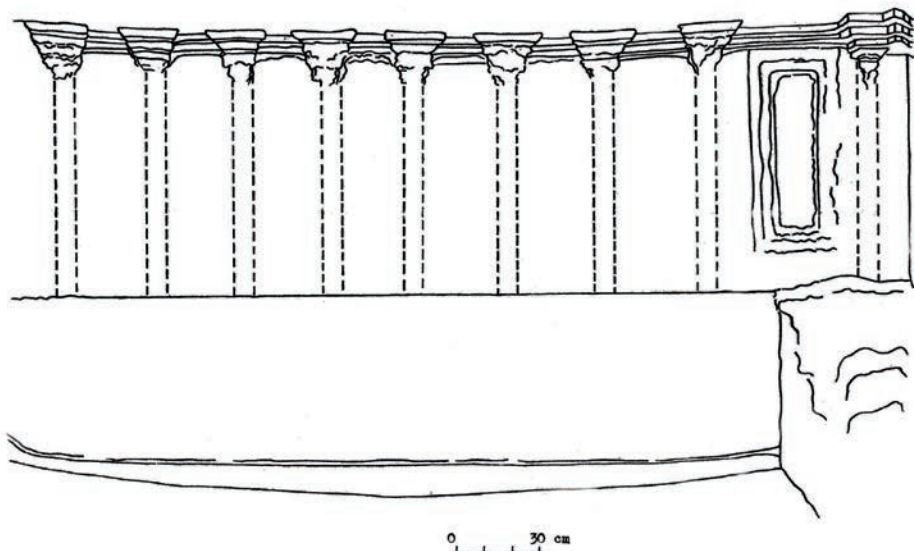
Fig. 4. Reprezentare grafică a peretelui lateral cu capiteli sculptate și icoană. /Graphic representation of the lateral wall with sculpted capitals and an icon.

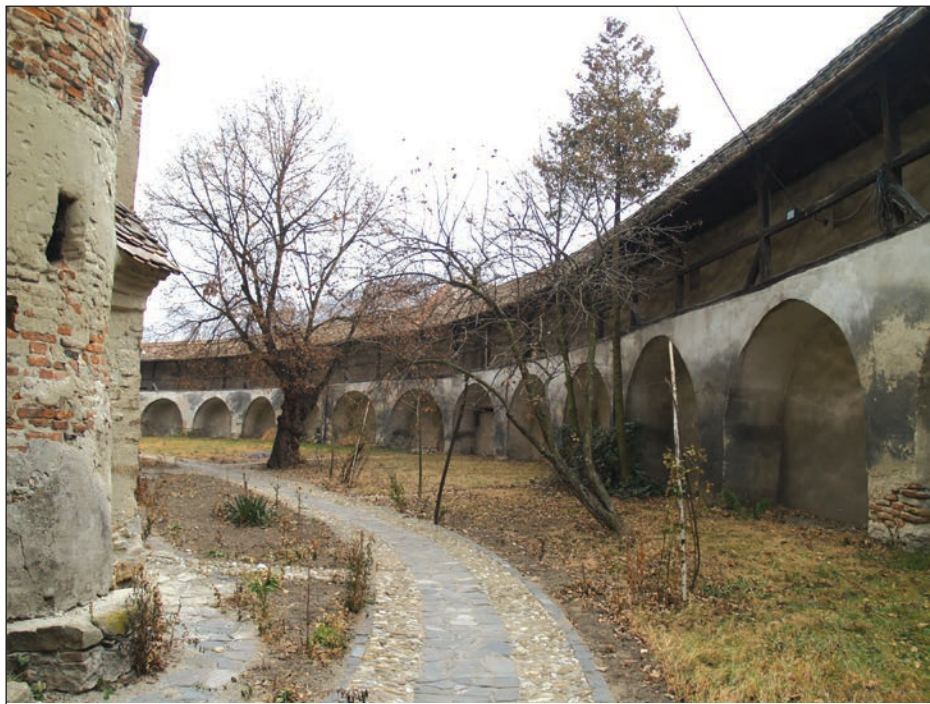
Fig. 4 - Valea Viilor. Biserica fortificată, zidul de incintă cu drum de strajă și sistemul de drenaj refăcut în 2011 / Valea Viilor. The fortified church, the enclosure wall with the watch road and the drainage system, restored in 2011

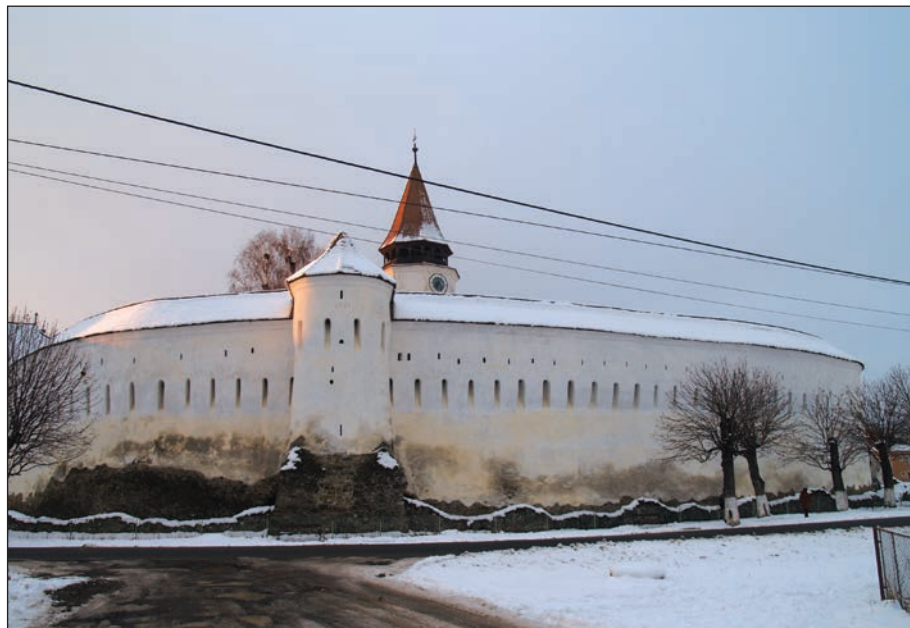
Fig. 5 - Prejmer. Perspectivă asupra bisericii fortificate dinspre sud-est; umiditate excesivă în ziduri / Prejmer. South- East perspective to the fortified church; humidity in excess into the walls

Prejmer: 1. Biserica evanghelică are infiltrații în zidul de sud al corului din cauza rezolvării precare a sistemului de scurgere a apei pluviale (Fig. 5). Aceeași deficiență cauzează deteriorări serioase la structura de lemn a galeriilor camerelor de provizii. 2. Fațada casei nr. 13, monument istoric, a fost modificată fără a se ține seama de aspectul original. Casa nr. 993 este abandonată și în stare critică.

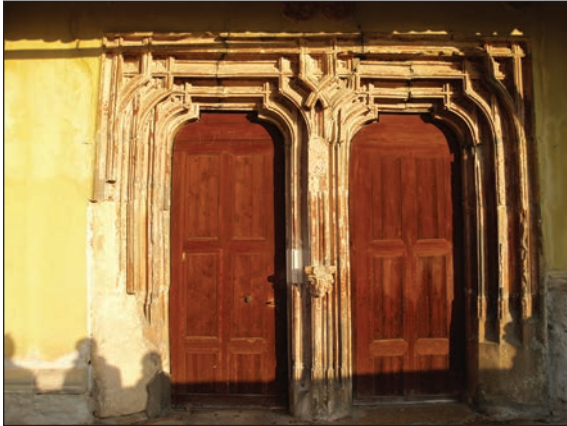
Fig. 7 - Biertan. Portalul de vest al bisericii evanghelice fortificate (c. 1500). Deteriorări și intervenții nocive / Biertan. West portal (about 1500) - deteriorations and harmful interventions

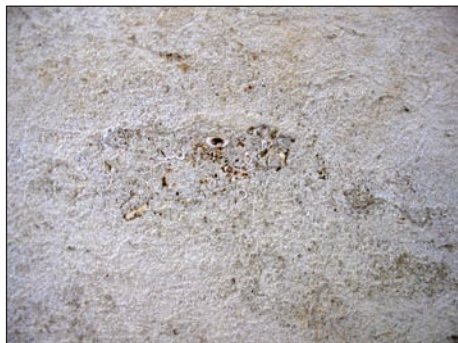
Fig. 2 - Calcar fosilifer, fin granular, cu rare macrofosile (Mf), în nuanțe de alb-cenușiu, rar slab ruginiu. / Fine granular fossiliferous limestone, with rare macrofossile (Mf), in shades of white- gray, rusty rarely weak.

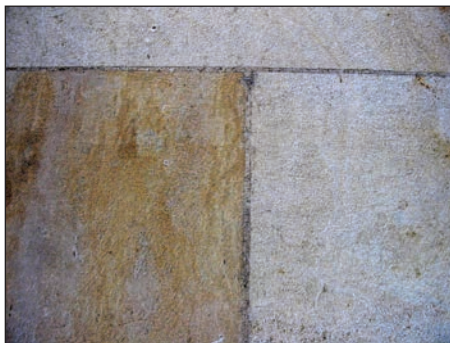
Fig. 3 - Moloane din calcar fosilifer, în nuanțe de alb-cenușiu, mai rar de ocru-maroniu. / Blocks of fossiliferous limestone, in shades of white, gray, rarely ocher-brown..

În spărtură proaspătă roca are, de regulă, o culoare deschisă, dominant alb-gălbuie. Local, unele moloane au nuanțe ușor maronii (fig. 3). Datorită prafului depus în decursul timpului și, într-o oarecare măsură datorită acoperirii cu o crustă de degradare, suprafața pietrei s-a închis la culoare, devenind maroniu-cenușie sau cenușiu închis (fig. 4). Foarte multe fragmente de teste fosilifere sunt destul de evidente macroscopic. S-au putut identifica teste perfect conservate de foraminifere, fragmente de briozoare, echinide, brahiopode, corali și numeroase oncoide (corpusculi

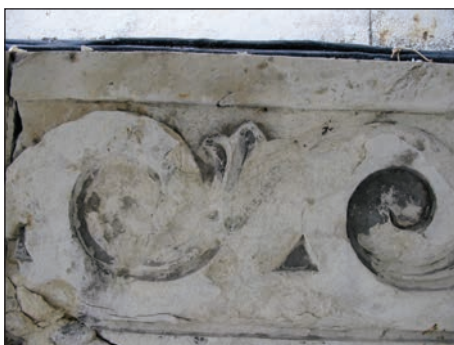
Fig. 4 - Cruste de degradare în nuanțe maronii / cenușii, funcție de poziția molonului în edificiu și de detaliile sculpturale. / Degradation crusts in brown / gray shades, depending on the position of the block in the building and the sculptural details.

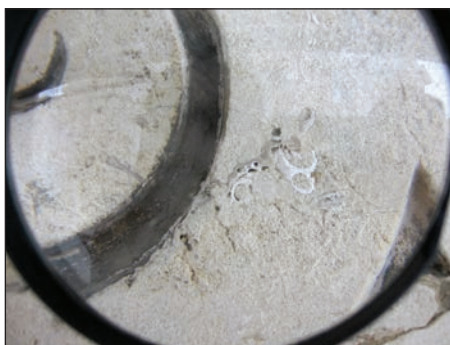
Fig. 5 - Macrofosile (fragmente de briozoare) în calcarul fin granular. Imagine in situ, sub lupă. / Macrofossiles (fragments of bryozoar) in fine granular limestone. Instance picture, using the magnifying glass.

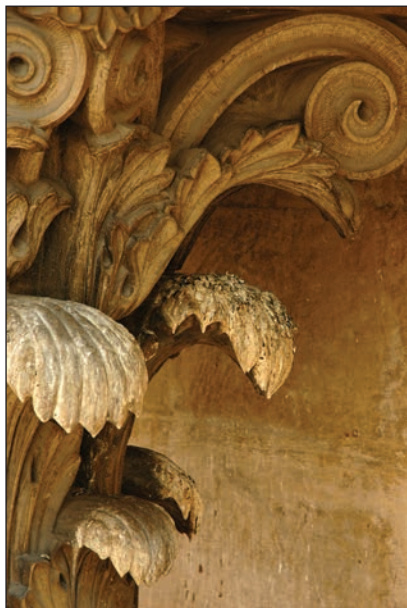
Fig. 9 - Suprafețe de molon slab degradate prin depuneri de praf și excremente de păsări. / Weak degraded areas by dust and bird droppings.

edificii din București. În figurile 9 – 15 sunt prezentate stările de degradare ale rocii din edificiu înainte de ultima intervenție. Stările de degradare de slabă intensitate se găsesc doar pe unele porțiuni ale clădirii, fiind concretizate prin acoperirea suprafețelor componentelor litice cu praf sau / și cu dejecții de păsări (fig. 9).

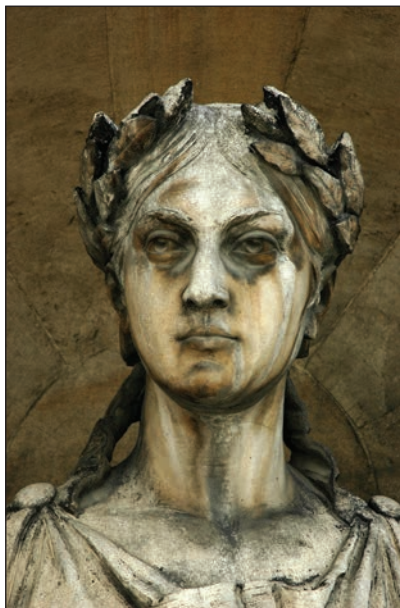
Fig. 10 - Cruste negre formate atât pe statui, cât și pe moloanele din zidărie, adesea combinate cu leucocruste, mai recente. / Black crusts formed on both the statues and the blocks of masonry, often combined with latest leucocrusts.

Un stadiu mai evoluat de degradare în raport cu cel comentat, este formarea **crustei negre aderente** (melanocrusta) (fig. 10). Grosimea crustei rareori depășește 2 mm. Prin analiza microscopică pe secțiuni transversale și tangențiale, combinată cu analiza prin difractometrie RX, s-a confirmat natura predominant gipsiferă a crustei negre. Subordonat apar particulele de cărbune (incluse în cristalele de gips) și calcit criptocristalin, acesta din urmă rezultat prin precipitarea din soluțiile apoase care s-au prelins pe suprafața calcarului. În secțiunile transversale efectuate pe stratul de crustă neagră s-a remarcat că tranziția de la crustă la calcarul-suport este gradată, fapt datorat structurii poroase a calcarului, ce a permis formarea gipsului nu doar pelicular, ci și pe pereții porilor din profunzime,

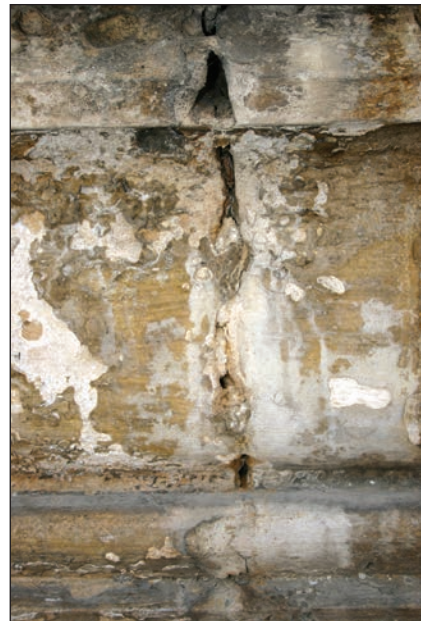
Fig. 13 - Eflorescențele de săruri dezvoltate în zonele de intrados ale moloanelor din zona acoperișului sau la rosturile dintre moloane. / Salts efflorescence developed under the blocks in the roof area or at the joints between the blocks.

Eflorescențele saline s-au dezvoltat și ele pe suprafețele componentelor litice, fiind foarte accentuate în zonele de intrados ale moloanelor din zona acoperișului sau la rosturile dintre moloanele afectate de circulația apei prin difuzie (fig. 13). Analizele mineralogice și chimice efectuate pe probele extrase din eflorescențe, din diferite locații, au arătat o compoziție care nu diferă prea mult de la o zonă la alta, componenții minerali esențiali fiind diverși sulfați foarte solubili în apă (epsomit, alaun, arcanit, mascanit). Mult mai rar sunt prezenți și azotații alcalini.

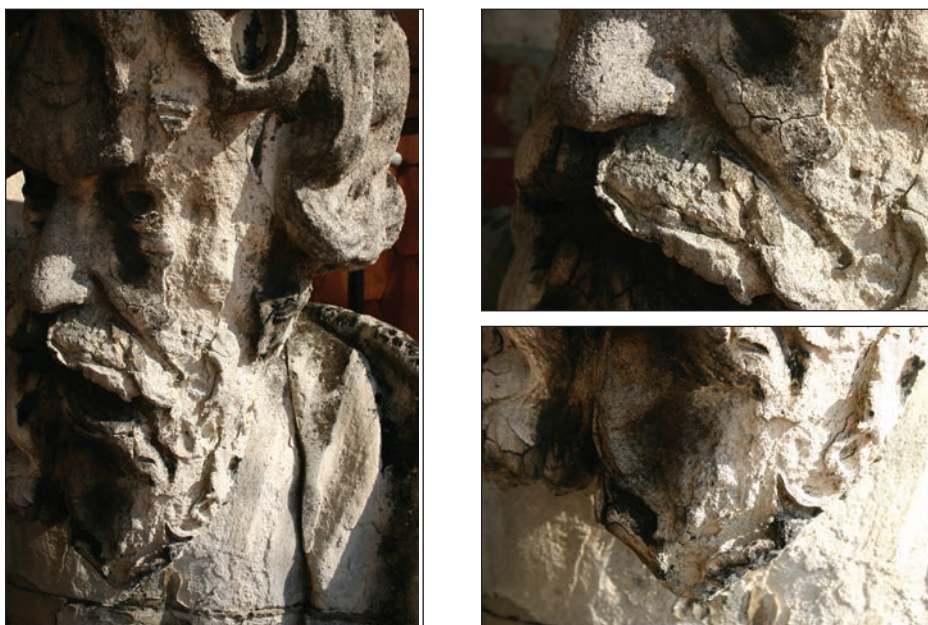
Fig. 14 - Degradare complexă: dizolvare, dezagregare, termofisurare, crustificare și biodegradare. / Complex degradation: dissolution, disintegration, termofisurations, crusting and biodegradation.

O degradare mult mai profundă și, din păcate, destul de frecvent întâlnită, este cea care a afectat esența mineralogică și structurală a calcarului, ca urmare a reacției dintre calcar și agenții de degradare din mediul ambiant. Este o degradare complexă, la care au concurat (și concurează încă) diverse procese elementare: **dizolvarea** (mai mult sau mai puțin selectivă), **dezagregarea**, **oxidarea fierului din mineralele carbonatice**, **fisurarea termogenă**, **fracturi de natură antropogenă** sau **seismogenă**. Componentele artistice afectate de aceste degradări sunt numeroase, un exemplu fiind prezentat în figura 14.

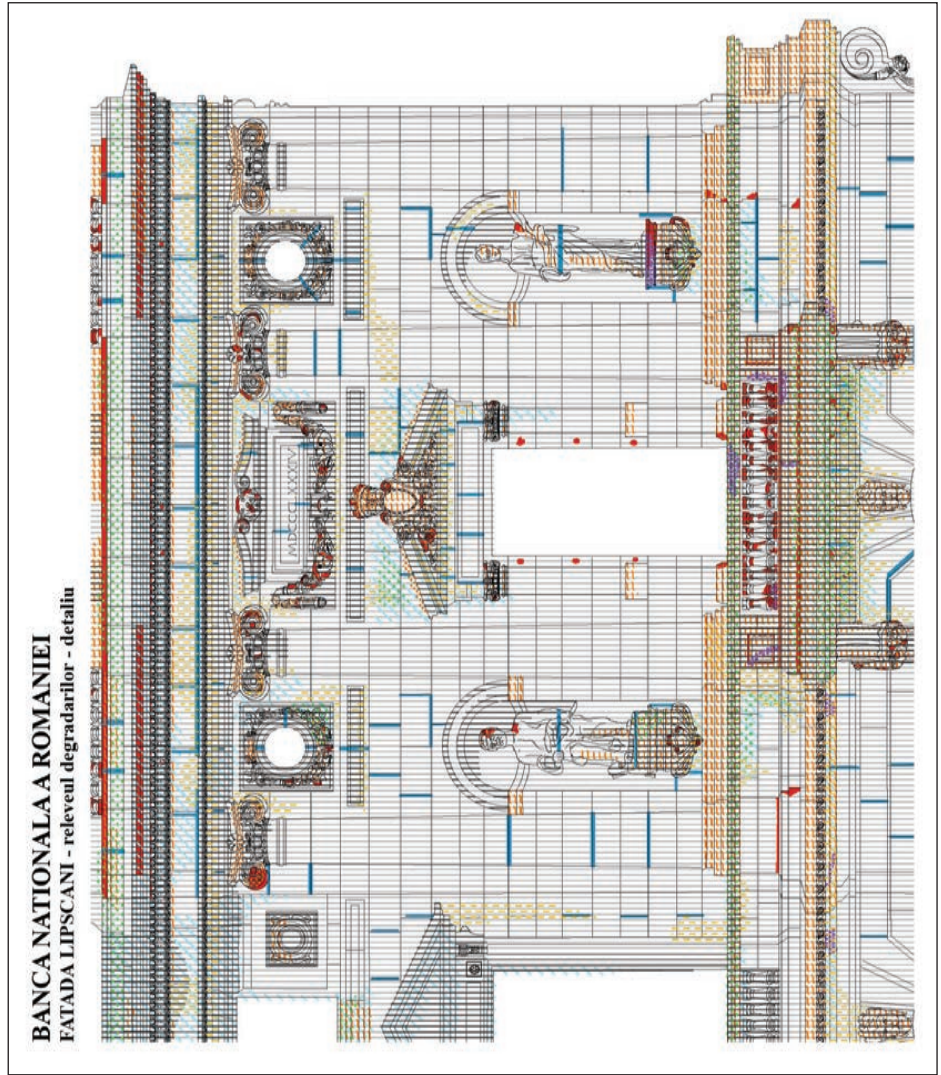
Fig. 15 - Releveul degradărilor suprafețelor din fațada Lipscani. (a) detaliu din zona lateral dreapta. (b) Legenda degradărilor / Degradation survey of the Lipscani facade surfaces. (a) detail of the right side (b) legend of the degradation.

Procesele de degradare, cât și efectele lor, au fost sistematizate în relevul degradărilor (fig. 15).

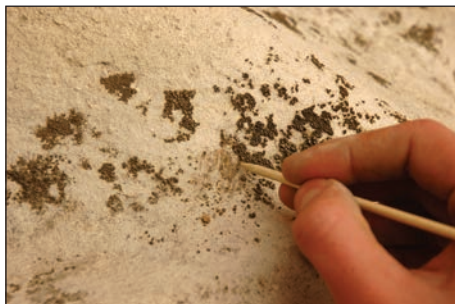
Fig. 16 - Îndepărtarea manuală a biocrusteii, fațada Lipscani / Manual removal of biocrusts., the Lipscani facade.

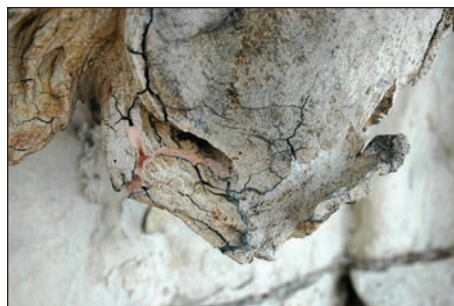
b)

Fig. 19 - Colmatarea fisurilor prin injectare cu mortare fluide, fațada Lipscani / Clogging of the cracks by injecting fluid mortars, the Lipscani facade.

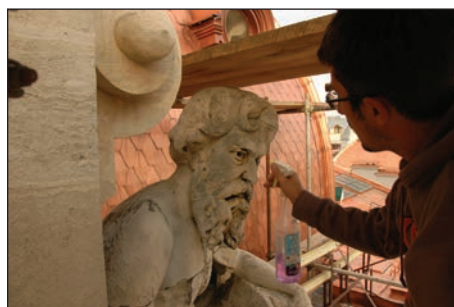
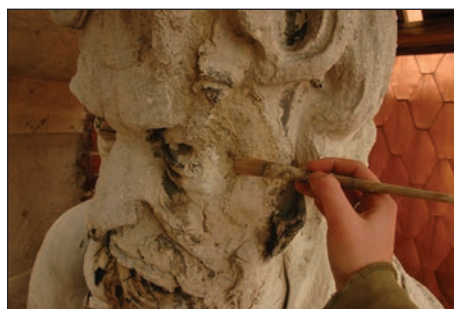
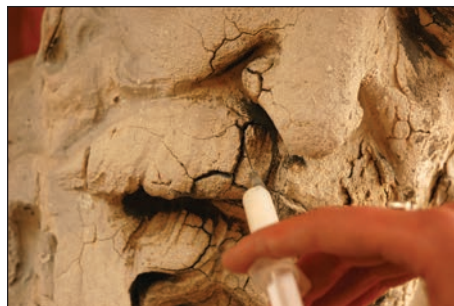
Fig. 20 - Zone de calcar friabil și fisurat care au necesitat consolidarea suportului, înainte de colmatarea fisurilor, prin impregnarea soluției consolidante: (a) prin pulverizare; (b) prin pensulare; (c) prin injectarea consolidantului în fisurile din rocă, fațada Lipscani / Brittle and cracked limestone areas that required consolidation of the support, before clogging the cracks, by impregnating of the consolidated solution: (a) by spraying, (b) by brushing, (c) by injection of the consolidated solution into the rock fissures, the Lipscani facade.

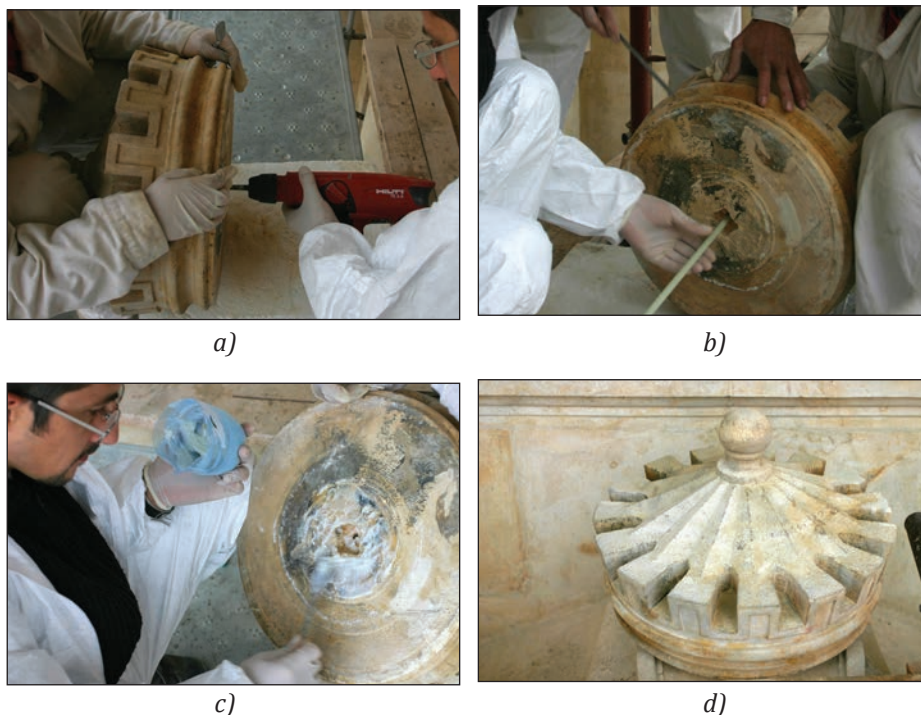
Fig. 21 - Succesiunea operațiilor de reamplasare a unui element litic greu, desprins din ansamblul fațadei: pregătirea zonei de inserție a tijei de ramforsare (a) și (b); aplicarea adezivului (c); aspect final după refixare (d), fațada Lipscani / Sequence of operations of resettlement of a heavy lithic element, detached from the facade structure: preparation of the insertion area of the reinforcement rod (a) and (b); applying the adhesive (c); final appearance after the repositioning (d), the Lipscani facade.

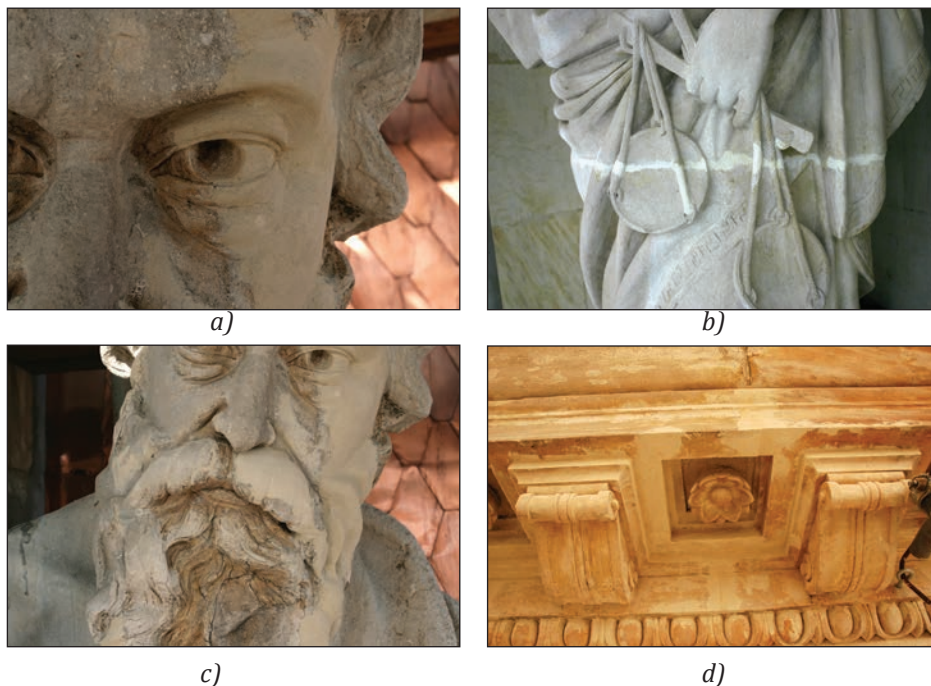
Fig. 22 - Exemple de chituiiri, plombări și reconstrucții volumetrică cu mortar special de restaurare; zonele deschise din (a), (b), (c) și (d), reprezintă completările efectuate, înainte de retușul cromatic, fațada Lipsca / Examples of fillings, locking and volumetric reconstructions using special restoration mortar; the light areas in (a), (b), (c) and (d), are completions made before the chromatic integration, the Lipsca facade.

Părțile lipsă din componentele litice, precum și cele din materialul de îmbinare a moloanelor (mortare de rost) au fost completate utilizând materiale fabricate special, în acord cu natura petrografică (calcaroasă) a edificiului Băncii Naționale. În figura 22 sunt prezentate câteva situații de chituiuri, plombări și reconstrucții volumetrice.

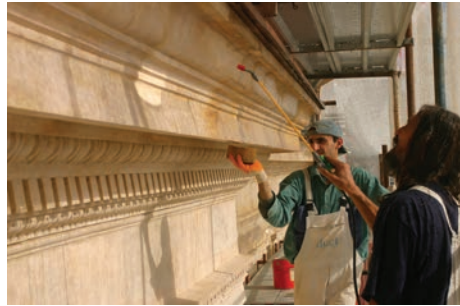
Fig. 24 - Tratamentele protective al suprafetelor de calcar cu o substanta hidrofuga, fațada Lipscani / Protective treatment of the limestone surfaces with a water repellent product, the Lipscani facade.

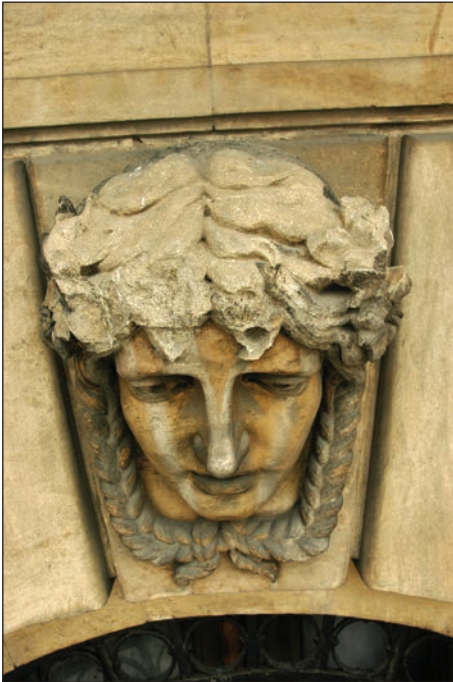
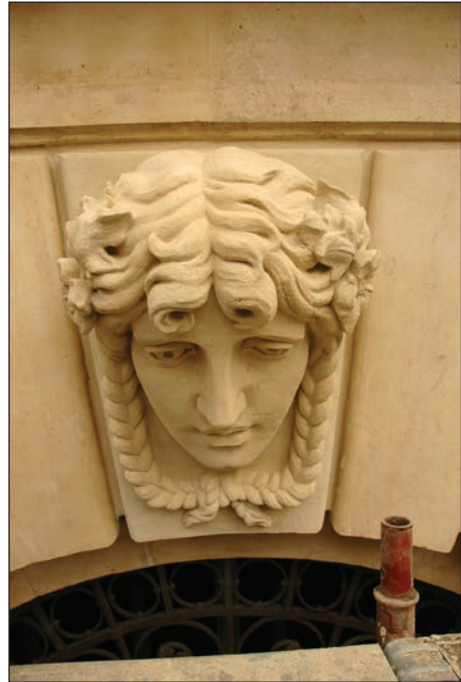
Fig. 25 - Ornament figurativ, (a) înainte, (b) după intervenție., fațada Lipscani / Figurative ornament, (a) before, (b) after intervention, the Lipscani facade.

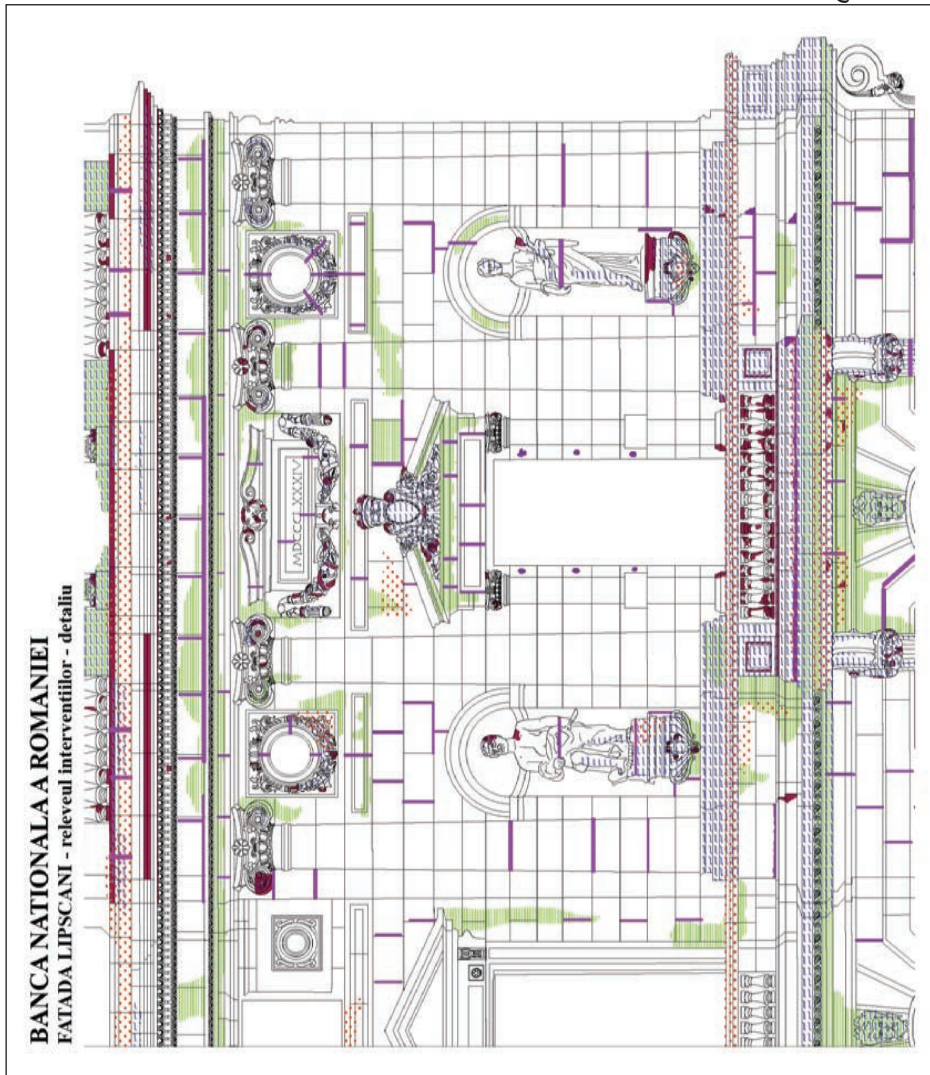
Fig. 34 - Relevul intervențiilor pe fațada Lipscani, detaliu din zona lateral dreapta și Legenda intervențiilor. / Interventions survey of the Lipscani facade surfaces, detail of the right side and Legend of the interventions.
